## **DETALJNA ANALIZA STANJA NEKOLIKO MERNIH TRANSFORMATORA 110 kV**

D. Obradović, EPS - P.D. "Elektrovojvodina" - Sektor eksploatacije Uprave, Srbija

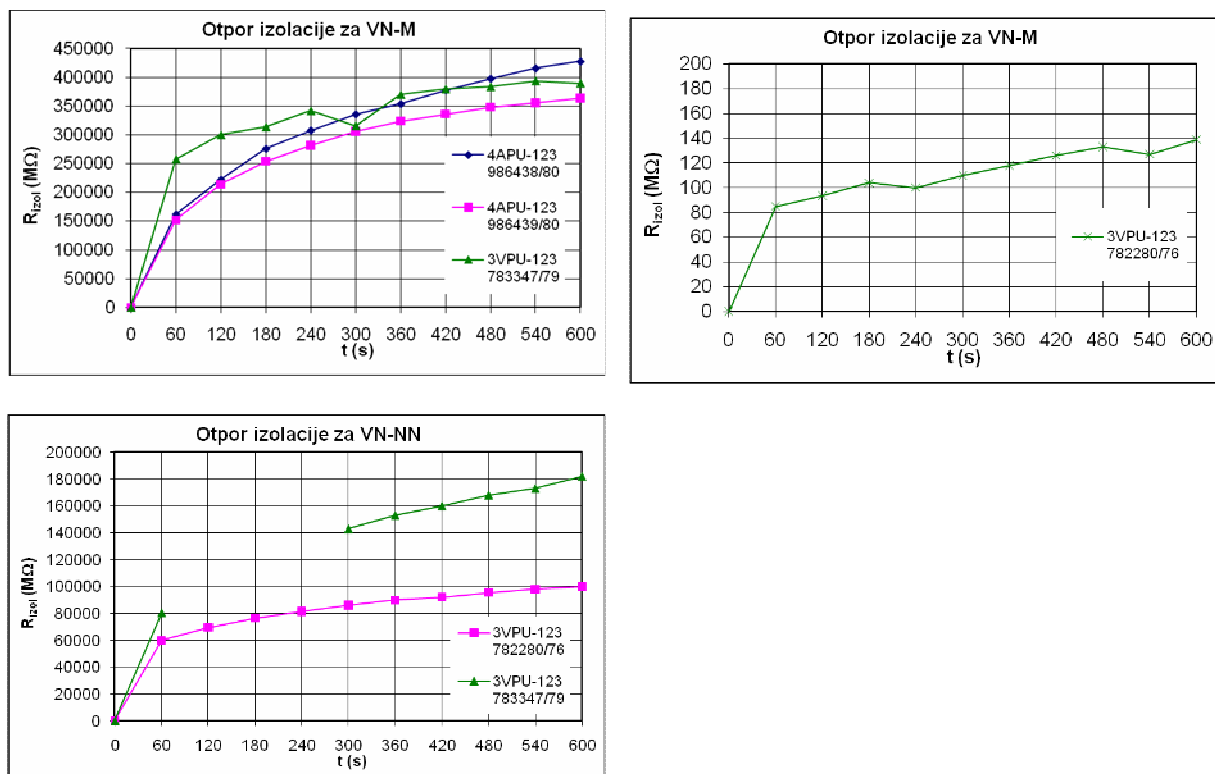
SLIKA 1 - Karakteristike promene otpora izolacije

Na slici 1 su prikazane karakteristike promene otpora izolacije u vremenu. Zbog jednostavnije izrade grafika u graficima se ne vidi podatak o otporu izolacije na 15 sekundi. Prekid kod karakteristike otpora izolacije VN-NN za 3VPU-123 f.br. 783347/79 znači da nisu zabeležene vrednosti na 2, 3 i 4 minuta. Sagledavajući karakteristike promene otpora izolacije u odnosu na vreme kod tipa 4APU-123 vidi se nagli porast otpora izolacije na početku (što je normalno), a ravnomeran rast postoji i u blizini 10 minutnog merenja. Ako uzmemo u obzir da je kod f.br. 986438/80 sadržaj vode u ulju manji kao i vrednost tangens delta može se reći da je stanje izolacionog sistema f.br. 986438/80 u boljem stanju nego f.br. 986439/80.

kod 4APU-123. Sagledavanjem vrednosti otpora izolacije možemo reći da naponski merni transformator 3VPU-123 f.br. 782280/76 ima nisku vrednost otpora izolacije VN-M. Ostale vrednosti otpora izolacije za 3VPU-123 su visoke. Karakteristike sa slika pokazuju da kod 3VPU-123 postoje oscilacije vrednosti otpora izolacije. Na karakteristikama su one manje nego što su uočene između pojedinih tačaka očitavanja.

Na pojedinim karakteristikama otpora izolacije se vidi oscilovanje vrednosti otpora izolacije, a na drugima se to oscilovanje ne vidi. Mora se reći da je oscilovanje bilo na svim merenjima između tačaka očitavanja, čak i u većoj meri nego što se vidi na karakteristikama. U [6] je dat prikaz oscilovanja vrednosti otpora izolacije kod izolacije zaprljane po površini. Moguće je da je i kod ispitanih mernih transformatora 110 kV površina izolacije zaprljana.

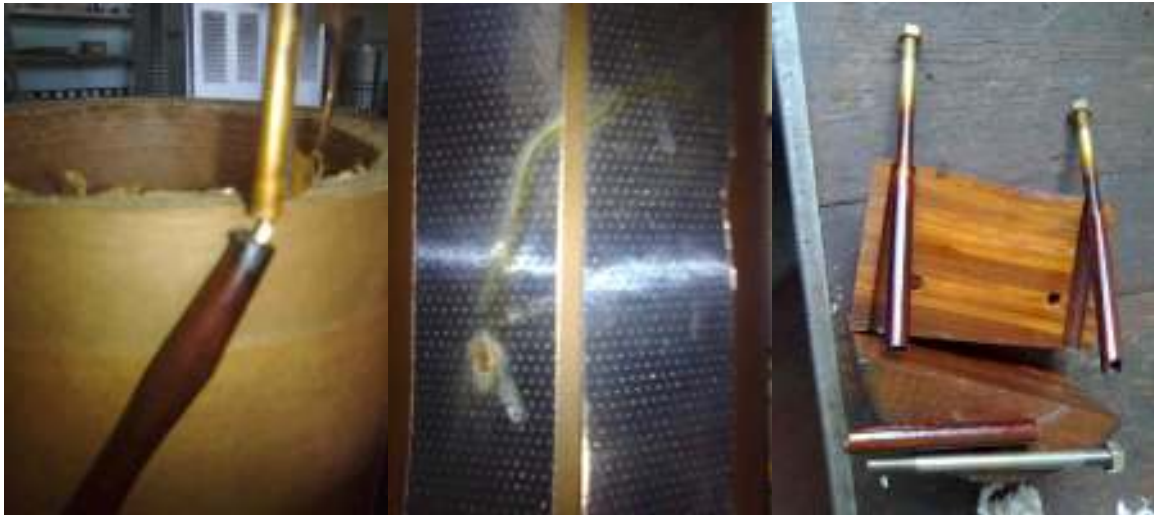
SLIKA 2 - Fotografije naponskog mernog transformatora 3VPU-123 f.br. 782280/76

Na slici 2 su prikazane tri fotografije su za tip 3VPU-123 f.br. 782280/76 sa mestima na kojima su uočene promene. Prva fotografija sa leva prikazuje nagoren bužir na izvodu od priključne stezaljke mernog transformatora verovatno od pregrevanja usled lošijeg kontakta. Druga fotografija sa leva prikazuje oštećenje (srpolika traka) na ekranu dok u blizini nije uočeno oštećenje papirne izolacije. Treća fotografija sa leva prikazuje gvozdene vijke koji služe za vertikalno učvršćenje magnetnog kola preko bukovih isečaka. Dva vijka i dva izolaciona cilindra (kao i ulje koje se tu nalazilo) su bili izloženi visokim temperaturama što se vidi po promeni boje i oni su bili u neposrednoj blizini magnetnog kola, dok je treći vijak udaljen od magnetnog kola. Na samom magnetnom kolu nisu uočene promene boje. Očigledno je da je glavni izvor visokih količina gasova pregrevanje gvozdениh vijaka usled vrtložnih struja zbog zatvaranja magnetnog fluksa preko vijaka zbog blizine magnetnog kola, ali ova lokacija zbog relativno velike udaljenosti od namotaja teško da može uzrokovati oštećenje papirne izolacije namotaja i sledstveno tome proboj. Preostale dve lokacije su manji izvor gasova, ali oštećenje ekrana bi moglo biti uzrok proboja ukoliko ovo oštećenje u daljem toku oštećuje izolaciju namotaja.

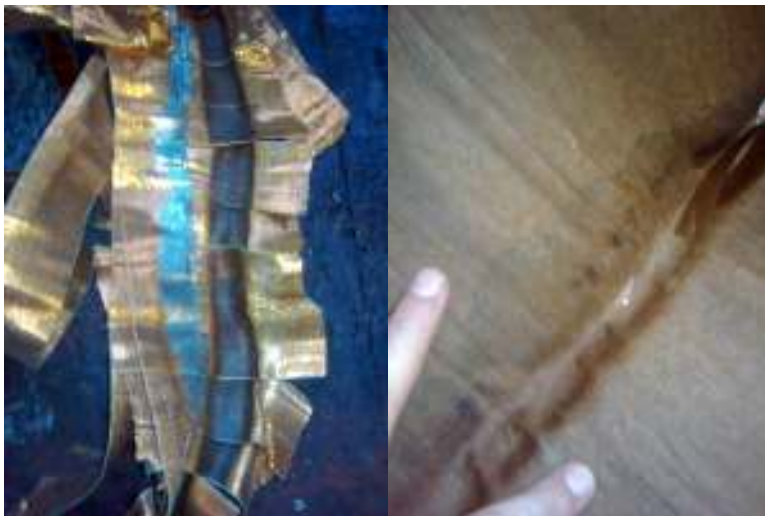
SLIKA 3 - Fotografije strujnog mernog transformatora 4APU-123 f.br. 986438/80

Na slici 3 su za tip 4APU-123 f.br. 986438/80 prikazane fotografije sa mestima gde su uočene promene. Prva fotografija sa leva prikazuje izgled ekrana na prvom stepenastom prelazu polazeći od vrha mernog transformatora. Vidi se da je na tom mestu ekran zatamnjen. Na tom mestu se nalazi crni gumeni obruč koji može biti uzrok crnila (puštanje boje usled visoke temperature), ali i ne mora. Na drugoj fotografiji sa leva je prikazan sloj papira koji se naslanja na ekran sa prve fotografije sa leva. Vidi se da je papir također potamnio i to u više slojeva. I na drugom prelazu (polazeći od vrha) je uočeno isto. Pored ovog jak miris i krtost gumenog obruča odaju da je na tim delovima bilo značajnog pregrevanja. Na drugim mestima nisu uočene promene pa pretpostavljam da je uzrok pregrevanja izloženost ekrana jakom električnom polju. Oštećenje izolacije usled pregrevanja ekrana može da bude uzrok eventualnog proboja mernog transformatora.
