DIJAGNOSTIKA NEISPRAVNOSTI PROLAZNIH IZOLATORA TRANSFORMATORA PRIMENOM TERMOGRAFSKOG ISPITIVANJA

**N. SIMIĆ*, EI „NIKOLA TESLA“, BEOGRAD, SRBIJA
LJ. STOJANOVIĆ, PD „HE ĐERDAP“- HE PIROT, PIROT, SRBIJA
M. SUŠIĆ, EI „NIKOLA TESLA“, BEOGRAD, SRBIJA**

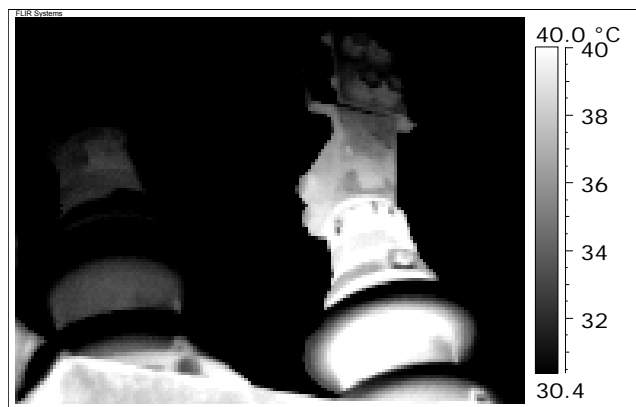
Primeri koji slede odnose na prolazne izolatore ispunjene uljem. Prilikom redovnog godišnjeg termografskog ispitivanja u jednoj hidroelektrani 2010. godine uočeno je povećanje temperature od 5°C faze b, pri opterećenju transformatora od $S=0,6S_n$. Grejanje je uočeno na površini porcelanskog izolatora energetskog transformatora 121/6,3kV, a na osnovu izgleda slike 1 se može zaključiti da je uzrok grejanja na spojevima namotaja i priključka prolaznog izolatora unutar transformatorskog suda. Sledeće 2011. godine je pri sličnim radnim uslovima dobijena je ista termoslika, ali je izmereno povećanje temperature za dodatnih 3°C. Sa obzirom na evidentno postojanje problema, primenjena je UI metoda za merenje otpora namotaja čime je potvrđen povećan omski otpor faze b energetskog transformatora (tabela 3).

Slika 1. Termografski prikaz prolaznog izolatora energetskog transformatora 6,3 kV

TABELA 3 - REZULTATI MERENJA OMSKIH OTPORA 6,3KV NAMOTAJA ENERGETSKOG TRANSFORMATORA

spoj faze: a-b			spoj faze: a-c			spoj faze: b-c			δR_{max} (%)
U (mV)	I (A)	R (m Ω)	U (mV)	I (A)	R (m Ω)	U (mV)	I (A)	R (m Ω)	
44,93	5,00	8,986	36,85	5,00	7,370	44,50	5,00	8,900	21,93%

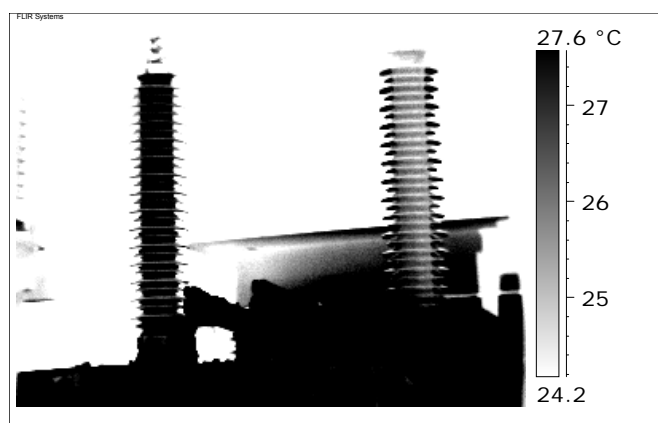
Na slici 2 prikazan je prolazni izolator 123kV faze B, na jednom energetskom transformatoru 121/10,5kV. Karakteristični izgled termoslike ukazuje na povećanje dielektričnih gubitaka ili promene u protoku ulja kao uzroke grejanja. Izmerena razlika temperature na površinama prolaznih izolatora je iznosila svega 2,8°C. Primenom drugih metoda ispitivanja transformatora, utvrđeno je da postoji povećanje dielektričnih gubitaka na ovom izolatoru (tabela 4). Izmerena je vrednost od 0,89%, u odnosu na 0,44% koliko je izmereno u prethodnoj godini. Iz tabele se primećuje i da faktor dielektričnih gubitaka raste sa povećanjem napona ispitivanja što može biti i posledica oslabljenog električnog izolacionog sistema prolaznog izolatora.

Slika 2. Termografski prikaz prolaznog izolatora energetskog transformatora 121kV

TABELA 4 – ISPITIVANJE ELEKTRIČNOG IZOLACIONOG SISTEMA PROLAZNIH IZOLATORA 121 KV

FAZA	U (kV)	tg δ (%)	C (pF)	U _{isp} (kV)
A	123	0,24	171,22	2
		0,24	171,22	5
		0,24	171,21	10
B		0,75	181,58	2
		0,81	181,61	5
		0,89	181,55	10
C		0,25	179,25	2
		0,25	179,21	5
		0,27	179,27	10

Na osnovu ova dva primera vidljivo je da su mala povećanja temperature površine prolaznih izolatora uzrokovana većim procentualnim promenama karakterističnih električnih veličina. U prvom slučaju 8°C odgovara 21,93% povećanju prelaznih otpora, dok u drugom slučaju 2,8°C odgovara trostrukom povećanju faktora dielektričnih gubitaka. Ispitivačima je poznato da snimanje transformatora u celini, a posebno izolatora predstavlja pravi izazov zbog velikih refleksionih površina transformatorskog suda, uticaja Sunca i opterećenja, odnosno pogonskih uslova. Takođe, jasno je da bi npr. u drugom navedenom slučaju povećanje temeperature izolatora npr. za 20% sa 2,8°C na 3,3°C bilo uzrokovano dodatnim povećanjem tg δ . Ovaj mali porast temperature od 0,5°C je teško uočiti ako se ne prati istorija izolatora. U ovom slučaju ispitivaču je od neprocenjive važnosti tabela sa apsolutnim vrednostima temperatura pri definisanim uslovima merenja (temperature ulja, ambijenta, opterećenja transformatora) koja se pravi u prethodnim godinama ispitivanja. Znači, mišljenje se može dati samo na osnovu prethodnog iskustva na određenom objektu, ili ako postoji sumnja zahtevati druge merne metode, pa bi na osnovu sumiranja rezultata dobili realnu sliku stanja elementa. U ovakvim slučajevima često se pribegava zameni mesta ugradnje izolatora, gde je to moguće, odnosno izolator koji je ugrađen na neki od faznih izvoda se stavlja na nulti izvod transformatora.
