## NAČINI SANACIJE TEMELJA DALEKOVODNIH STUBOVA UGROŽENIH KLIZIŠTIMA

DŽ. IMŠIROVIĆ, „Elektroprenos BiH“ a.d. Banja Luka, Operativno područje Tuzla, Bosna i Hercegovina  
A. TOKIĆ, „Elektroprenos BiH“ a.d. Banja Luka, Operativno područje Tuzla, Bosna i Hercegovina  
I. BEGIĆ, „Elektroprenos BiH“ a.d. Banja Luka, Operativno područje Tuzla, Bosna i Hercegovina

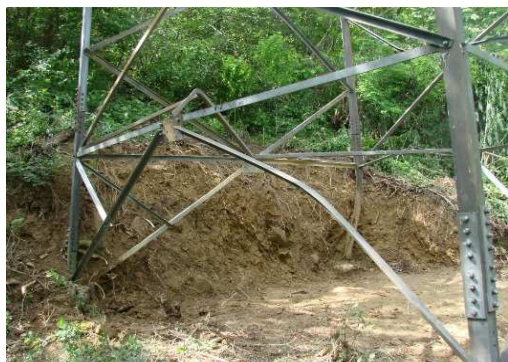
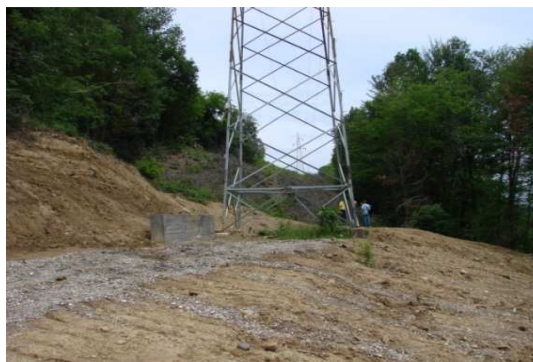
Prvo ćemo ukratko opisati način sanacije stubnog mjesta (SM) br. 36 na DV 110 kV Lopare – Ugljevik, koje se našlo neposredno u klizištu, pretrpilo značajne deformacije konstrukcije na tri pojasnika, torzionom spregu, uz manje pomijeranje i temelja na dvije noge. Angažovan je geolog, te izvršena je opservacija i oskultacija predmetne lokacije u Ugljeviku, na kojoj su registrovana pomjeranja i klizanja terena većih razmjera. Nakon obavljenog opažanja, odlučeno je da se izradi prijedlog sanacije stubnog mjesta metodama ukrute kontraforima fundiranim u geološki supstrat, sa veznim platnom.

**Uočeno stanje na terenu.** Na predmetnoj lokaciji u zoni dalekovoda na dijelu padine sa zaravljanim terenom registrovana su površinska kretanja tla. Na postojeći stub „SM-36“ sa rasčlanjenim temeljima, su registrovana kretanja tla niz padinu koja ugrožavaju konstrukciju spomenutog stubnog mjesta. Predloženi su radovi na sanaciji temelja i stabilizacije dalekovodnog stuba. Raskopom je utvrđen visok nivo podzemne vode (na cca 1,0 m ispod površine terena).

SLIKA 1- Stanje na SM br. 36 na DV 110 kV Lopare-Ugljevik: a.) prije sanacije, b.) nakon sanacije

Nakon razmatranja više mogućih rješenja, usvojeno je, projektno rješenje koje se zasniva na lokalnoj stabilizaciji kosine, pomoću kontrafora, koji se postavljaju uz postojeće samce (temelje SM 36). Na kontrafore je oslonjeno platno koje se odupire klizanju terena koji ugrožava konstrukciju dalekovodnog stuba. Na ovaj način će se spriječiti dalje pomjeranje tla u zoni stuba, tako da ne postoji mogućnost da dođe do oštećenja čelične konstrukcije stuba. Kontrafori se fundiraju u supstratu prema Slici 6. Kako je na predmetnoj lokaciji uočen visok nivo podzemne vode, pored kontrafora sa platnom, predviđeno je izvođenje drenažnog sistema koji se proteže iznad i sa strana stubnog mjesta.

- Lokalizet oko i neposredno ispod stuba je potpuno očišćen i pripremljen za rad sa građevinskom mašinom
- Izvršen je iskop za kontrafore, koji su betonirani neposredno nakon iskopa. Kontrafori su nearmirani.
- Nakon što su izvedeni kontrafori ispod i iznad stubnog mjesta, pristupilo se izvođenju drenaže na dijelu iznad i sa strana stubnog mjesta.
- Nakon iskopa za drenaže i polaganja drenažne cijevi (na sloj podložnog betona) vršilo se zasipanje filter materijalom, pri čemu se gornjih 40,0 cm zasuto materijalom iz iskopa
- Na dijelu iznad stuba betonirano je platno koje se slobodno oslanja na kontrafore sa definisanom armaturom
- Na dijelu ispod stubnog mjesta armirano-betonsko platno je izvedeno do supstrata
- Radovi su izvedeni u periodu bez padavina.

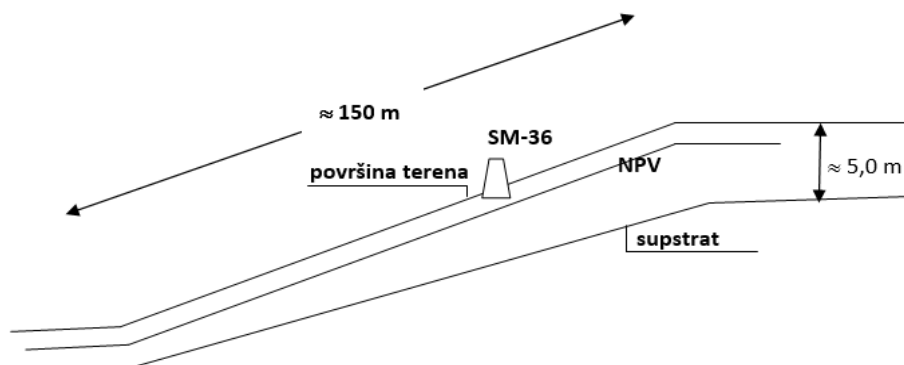
SLIKA 2 : Geometrija kosine

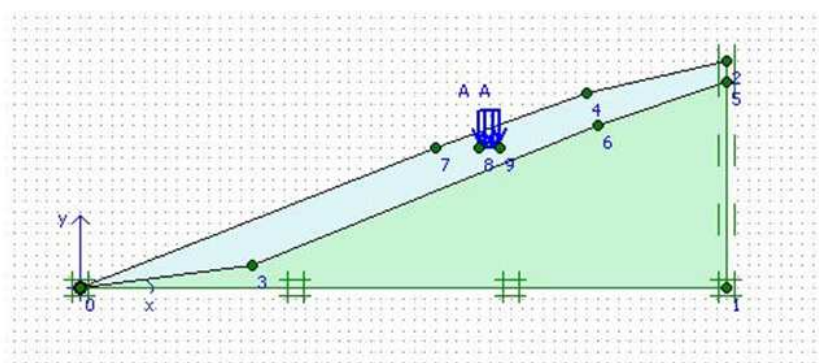
SLIKA 3 : Model

Usvojena je konstantna vrijednost deformacionog modula od 10 000 kPa, te Darcy-evog koeficijenta vodopropusnosti od  $10^{-3}$  cm/sec. Pregled rezultata parametarske analize je prikazan tabelom :

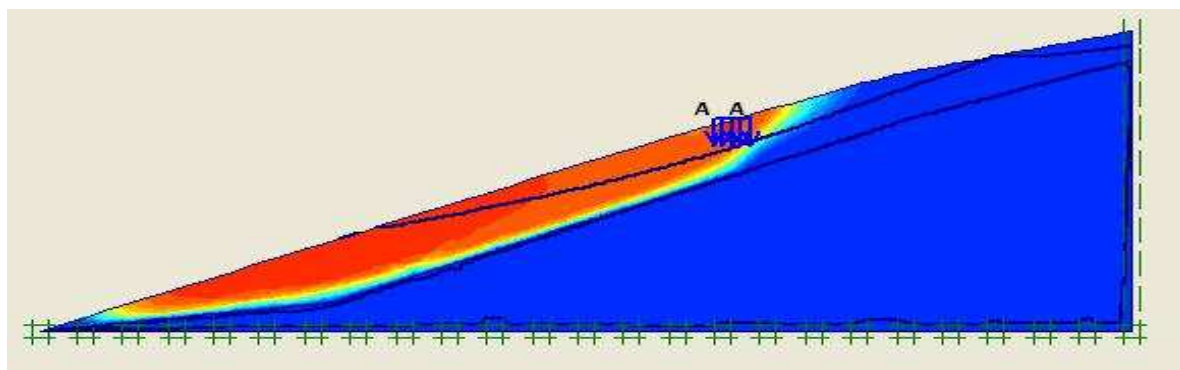
SLIKA 4 :  $\varphi = 28^\circ$ ;  $c = 5,0 \text{ kPa}$  ( $FS = 1,03$ )

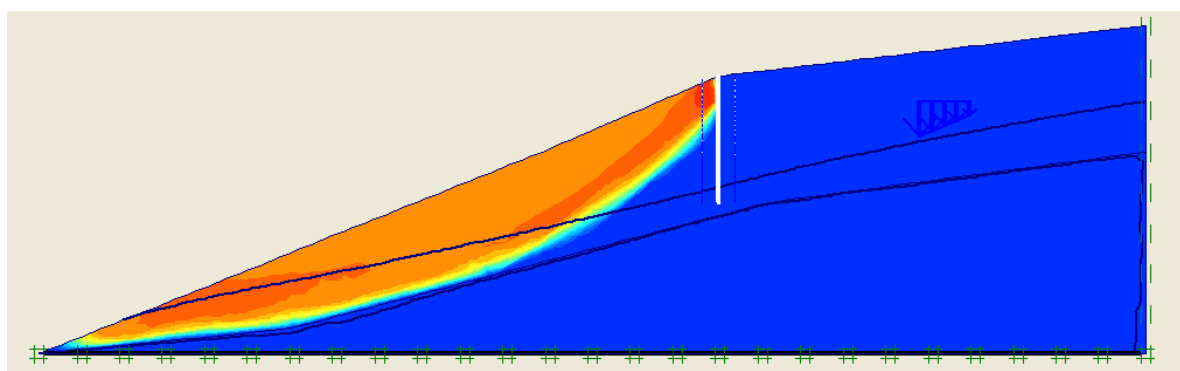
Kontrafor sa veznim platnom modeliran je kao plate element i ima svrhu da spriječi širenje klizne mase prema stubnom mjestu, čime se povećava faktor sigurnosti za kliznu plohu koja zahvata temeljene stope stuba. Modelom je prikazan samo dio zida ispod stubnog mjesta.

SLIKA 5 : Kritična klizna ploha nakon ugradnje kontrafora ( $FS=1,35$ )

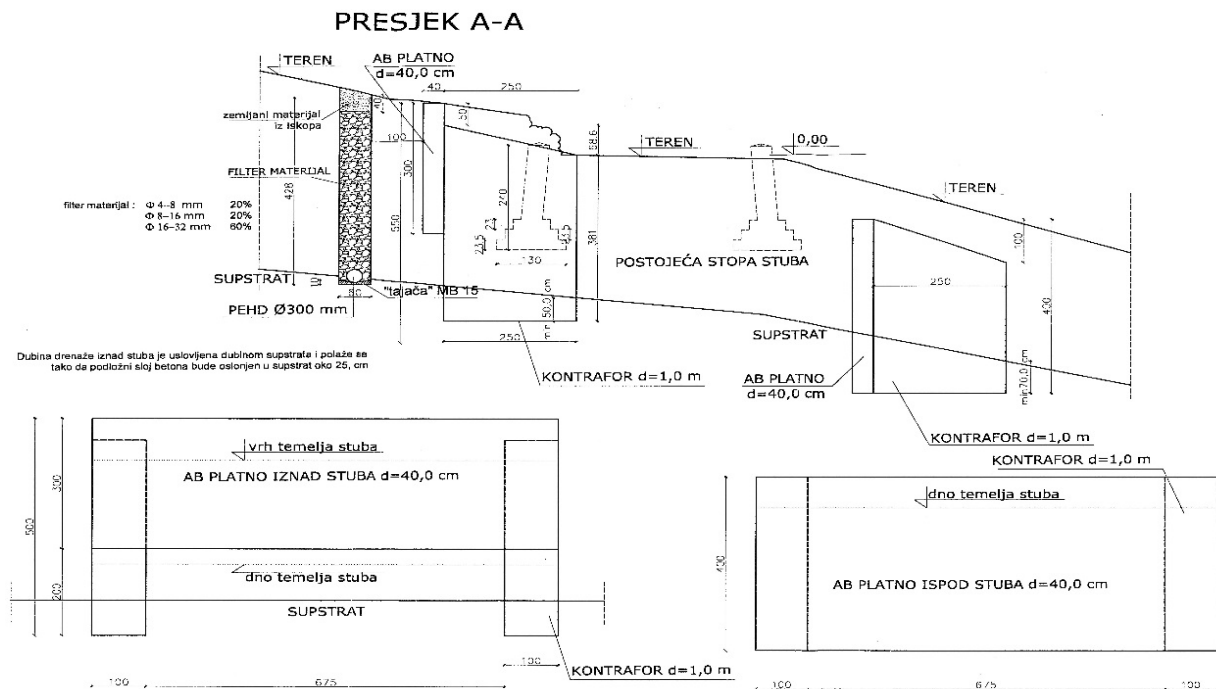
SLIKA 6. Poprečni profil terena sa dispozicijom rješenja za SM 36 na DV 110 kV Lopare-Ugljevik

Sve dimenzije su kontrolisane na licu mjesta, i ispoštovane su minimalne dubine ukopavanja kontrafora u supstrat, koje su unaprijed definisane ovim rješenjem.

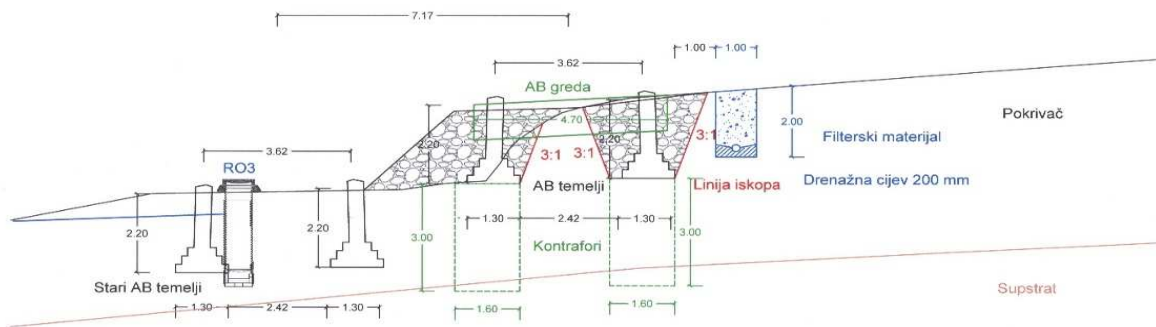
Nakon obilnih kiša došlo je do pokretanja tla na padini na kojoj je izgrađen stub. Klizanje tla izazvalo je značajne deformacije na stubnom mjestu br. 4, uz pomijeranje temelja sve 4 noge, što se odrazilo na deformacije konstrukcije samog stuba čitavom dužinom. Klizište je formirano na padini relativno blagog nagiba i sa jasno izraženim čeonim i bočnim, kao i sekundarnim vertikalnim i zjapećim pukotinama. Kao prvi korak izrađen je Izvještaj o rezultatima inženjersogeoloških i geomehaničkih istraživanja i ispitivanja terena na lokaciji stuba (SM 4) ugroženog klizištem na trasi DV 110 kV Ugljevik-Zvornik (Geozavod Zvornik), kome je prethodilo više istražnih bušotina (9 bušotina) koje su dale jasne odgovore o sastavu i dubinama tla pokrivača (zapremnska težina:  $\gamma = 17 \text{ kN/m}^3$ , ugao unutrašnjeg trenja:  $\phi = 20^\circ$ , kohezija:  $c = 6 \text{ kPa}$ , modul elastičnosti:  $E = 6 \text{ MPa}$ ), i raslabljenog geološkog supstrata (zapremnska težina:  $\gamma = 21 \text{ kN/m}^3$ , ugao unutrašnjeg trenja:  $\phi = 28^\circ$ , kohezija:  $c = 20 \text{ kPa}$ , modul elastičnosti:  $E = 200 \text{ MPa}$ ).

SLIKA 7. Poprečni profil terena sa dispozicijom rješenja za SM 4 na DV 110 kV Ugljevik-Zvornik

Nakon razmatranja više mogućih rješenja, sa tehnološkog i ekonomskog stanovišta pokazalo se da optimalno projektno rješenje (SLIKA 7) sastoji se u sljedećim **mjerama sanacije**:

- izrada novih temelja stuba na kontraforima na lokaciji iznad postojećih temelja,
- ukrućivanje novih temelja AB gredama,
- dreniranje padine drenažnim kanalom postavljenim iznad stuba i kontrolisano odvođenje prikupljene vode kanalicama niz padinu.

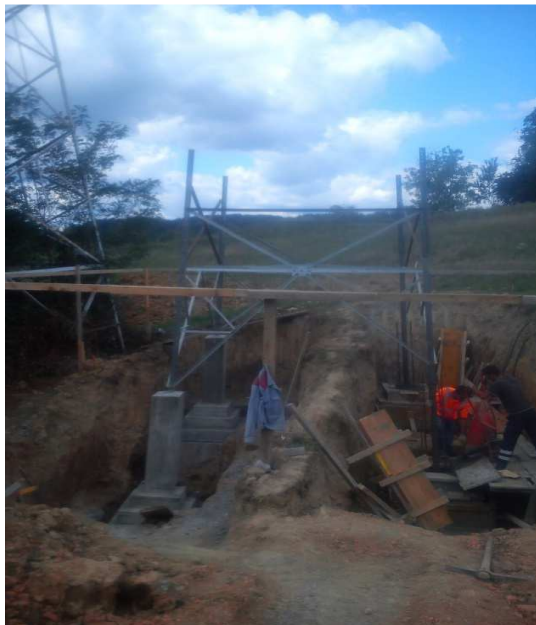
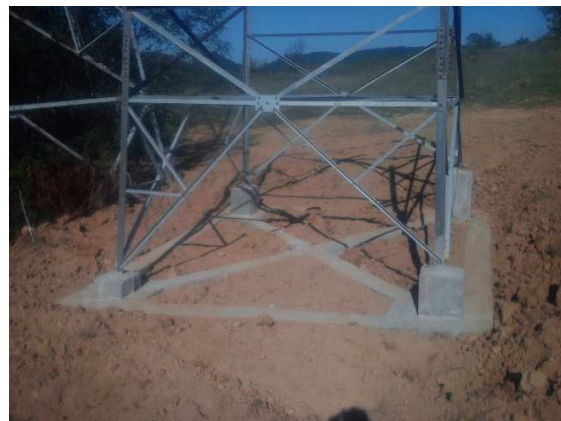
SLIKA 8. Temeljenje SM 4 na DV 110 kV Ugljevik-Zvornik: a.) temeljenje na kontraforima, b.) završeni radovi

Realizacija predloženog projektnog rješenja sanacije temelja stuba, odnosno temeljenje novog stuba (SLIKA 8.a) uz postojeći stub na kontraforima fundiranim u supstratu su izvedene na način da je omogućen mašinski iskop, a da se izrada drenažnih kanala sa revizionim oknima takođe izvodila mašinskim putem, što skraćuje vrijeme izvođenja radova. S druge strane, istražne bušotine su dale jasan odgovor da će temelji, koji su standardni za ovaj tip stuba, dubine 2,2 m, trebati postaviti na kontrafore fundirane u supstratu, i da se sa predviđenom dužinom kontrafora od 3 m, odnosno ukupnom dubinom od cca 5 m isto i postiglo. Nakon izrade temelja nogu stuba pristupilo se njihovom međusobnom uvezivanju AB gredama, kako po X i Y strani, tako i izvođenjem dijagonalnih AB greda između

temeljnih stopa 1 i 4, te 2 i 3 (SLIKA 8.b). Kada su u pitanju montažni i elektromontažni radovi, isti su izvođeni na naćin da se montaža novog SM 4 izveta najvećim dijelom u beznaponskom stanju, da bi se radovi u III zoni izvodili paralelno na demontaži starog SM 4, montaži novog SM 4 i praktiĉno „preuzimanju“ faznih vodiĉa i zemnog uŹeta, uz dovođenje na projektovani provjes.
