# POGONSKA ISKUSTVA – METODE ZA PREVENCIJU ŠTETE UZROKOVANE POSOLICOM NA NADZEMNIM VODOVIMA

## DEPARTMENT FINDINGS – METHODS FOR PREVENTION OF DAMAGE CAUSED BY FROST ON THE POWER LINES ABOVE THE GROUND

Josip SRDANOVIĆ, HEP-ODS Elektrodalmacija, Hrvatska  
Dinko MARIJAN, HEP-ODS Elektrodalmacija, Hrvatska  
Domagoj MILUN, HEP-ODS Elektrodalmacija, Hrvatska

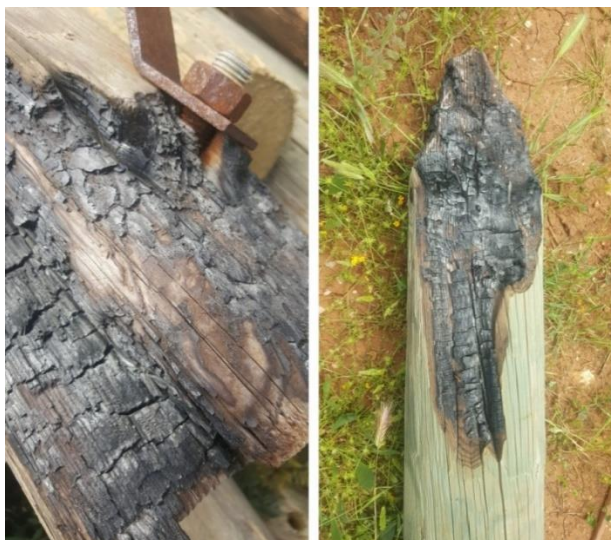
SLIKA 1. IZGORENI DRVENI STUPOVI

Dijelovi mreže na kojima dolazi do kvarova (drveni stupovi sa savijenim i ravnim nosačima) nisu međusobno kratko spojeni nego su pričvršćeni na drvo. Kvarovi su uvijek mehaničke prirode jer se usljed gorenja stupa na mjestu na kojem je nosač pričvršćen za stup, nosač sa izolatorom odvoji od stupa te dolazi do dodirivanja vodiča, međusobno ili sa zemljom. Kako je kod "problematične" vrste ovjesa izolatora raspored vodiča u tzv. jelu, paljenje drvenog stupa započinje na nekom od nosača, bez pravila. Najnepovoljniji mogući događaj je kada se kompletan vrh stupa sruši, svi izolatori ostanu na njemu a vodno polje i dalje bude pod naponom te nas ne alarmira o kvaru. Istovremeno iskre padaju na tlo sa oba kraja zapaljenog dijela stupa. Bitna je činjenica da uslijed malih proboja dielektrične čvrstoće izolatora, koja nisu dovoljna za uspostavu luka ne dolazi do ispada zemljospojne ni druge zaštite. Struje koje se stvaraju između izolatora, preko čelične konstrukcije i drugog izolatora, proizvedene uslijed linijskog napona nisu dovoljne za proradu zaštite.

Kada dođe do pojave puzajućih struja preko drvene konstrukcije stupa, prosječno nakon 1-2 sata, ali nekad i znatno kraće, zbog najveće gustoće struje, na prelazu između čeličnog nosača i drva, nastaje toliko zagrijavanje da može izazvati zapaljenje drva.

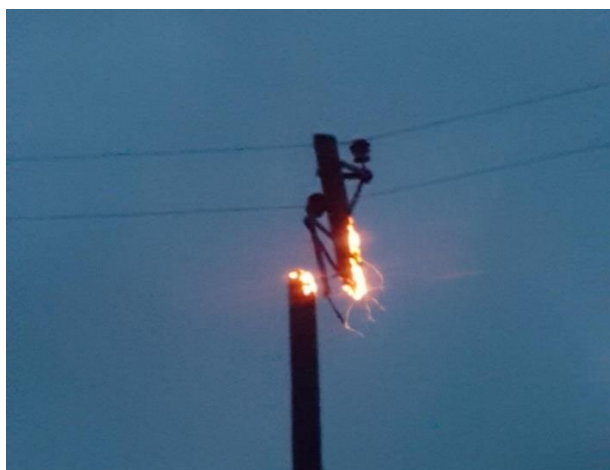
SLIKA 2. POŽAR UZROKOVAN POSOLICOM

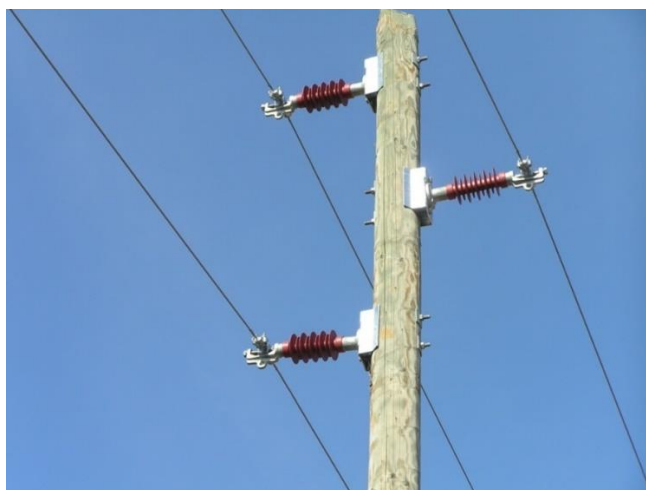
SLIKA 3. EVA IZOLATORI

Posebno je zanimljiva izvedba potpornih izolatora za horizontalnu montažu, s "H" glavom, prikazana na slici 3. Izolator je opremljen gibljivom stezaljkom te montažnom pločom s vijcima kojima se jednostavno pričvršćuje na već postojeći stup, pod kutem od 5°. Montaža je vrlo jednostavna, uz zadržavanje jednakih razmaka i rasporeda vodiča na glavi stupa. Ovakva izvedba, s gotovo horizontalnom montažom kompozitnih izolatora, se u svjetskoj praksi pokazala najboljom u pogledu ispiranja izolatora od nakupljenog onečišćenja (posolice).

Od 2008/09. godine do danas ugrađeni su ovakvi izolatori na približno 100 stupova na nekoliko DV 10 kV na otoku Šolti i to pretežno na nosnim stupovima. Na drvenim "A" stupovima (kutnim i zateznim) uglavnom još nisu zamijenjeni izolatori jer je predviđena njihova zamjena betonskim na mjestima gdje to pristup dopušta.
