ANALIZA KVARA U ŠTIĆENOJ ZONI DIFERENCIJLANE ZAŠTITE TRANSFORMATORA

PRILIKOM UKLJUČENJA PREKIDAČA NA 110 KV STRANI TRANSFORMATORA

Aleksa RISTIĆ, Elektrodistribucija Srbije d.o.o. Beograd, Sektor za Upravljanje Niš, Srbija
Bratislav NIKOLIĆ, Elektrodistribucija Srbije d.o.o. Beograd, Sektor za Upravljanje Niš, Srbija
Marko JOVANOVIĆ, Elektrodistribucija Srbije d.o.o. Beograd, Sektor za Upravljanje Niš, Srbija
Marko VUČKOVIĆ, Elektrodistribucija Srbije d.o.o. Beograd, Sektor za Upravljanje Niš, Srbija
Miodrag MIHAILOVIĆ, Elektrodistribucija Srbije d.o.o. Beograd, Sektor za Upravljanje Niš, Srbija

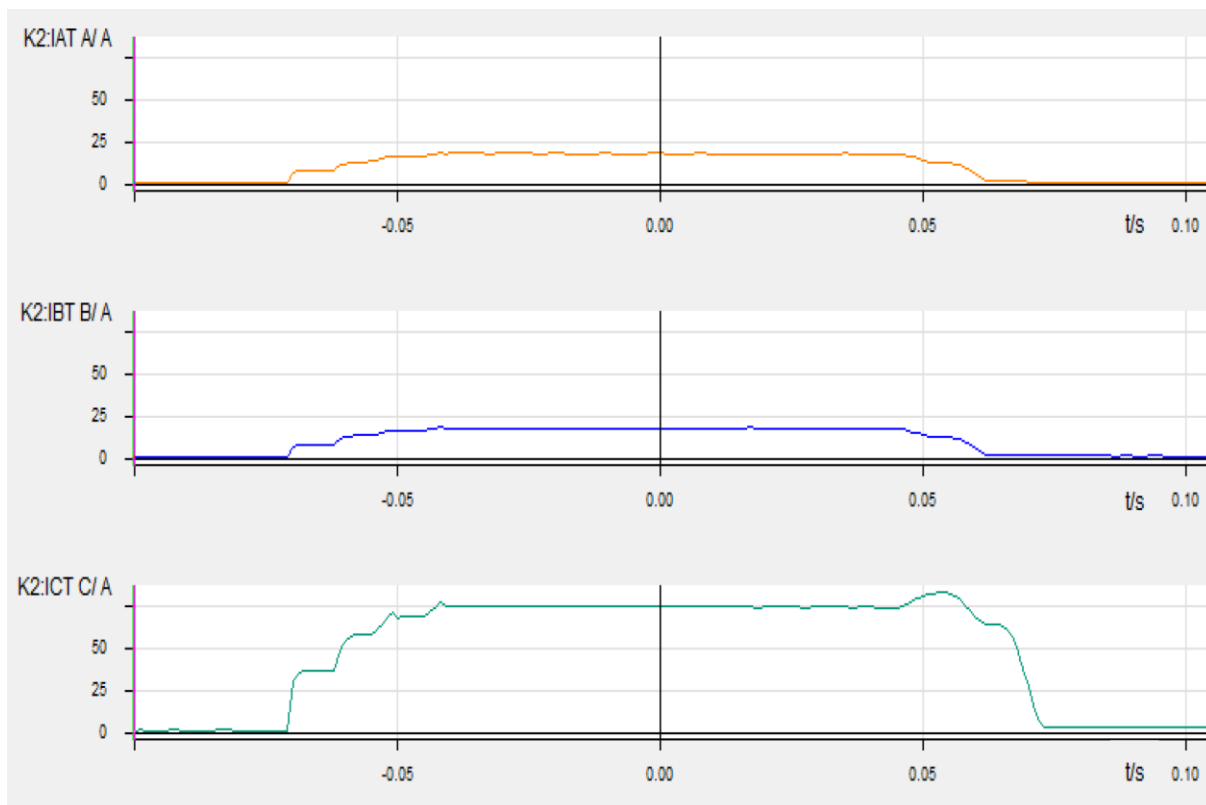
Oba ugrađena transformatora su nominalne snage 31,5 MVA, nominalnih napona $110\pm 11\times 1,5\%/36,75/10,5$ kV i sprege Yyn0d5 (prikazano na Slici 1.). Na narednim slikama (Slika 2., Slika 3. i Slika 4.) biće prikazane efektivne vrednosti struja na 110 kV, 35 kV i 10 kV strani transformatora TR2 respektivno, tokom prvog kvara koji se dogodio u pogonu.

SLIKA 2. EFEKTIVNE VREDNOSTI STRUJA U SVE TRI FAZE NA 110 KV STRANI TRANSFORMATORA TR2 TOKOM PRVOG KVARA.

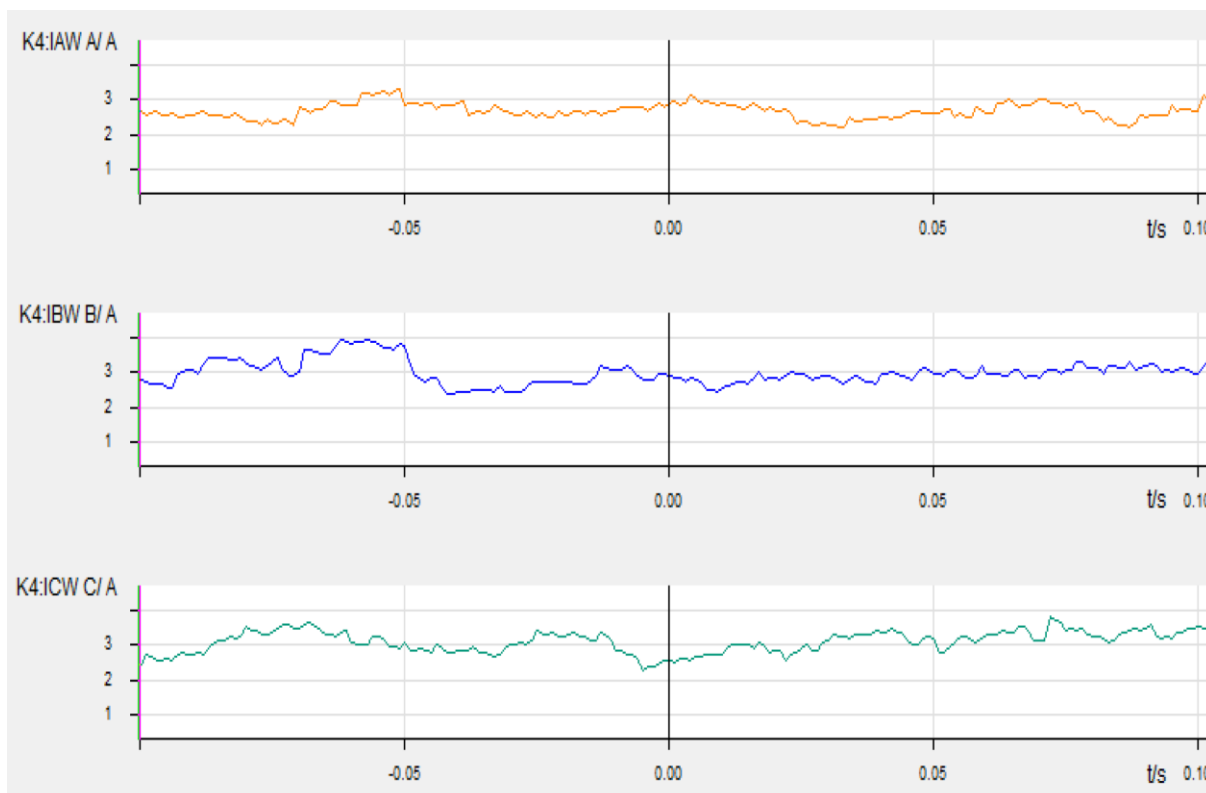
SLIKA 3. EFEKTIVNE VREDNOSTI STRUJA U SVE TRI FAZE NA 35 KV STRANI TRANSFORMATORA TR2 TOKOM PRVOG KVARA.

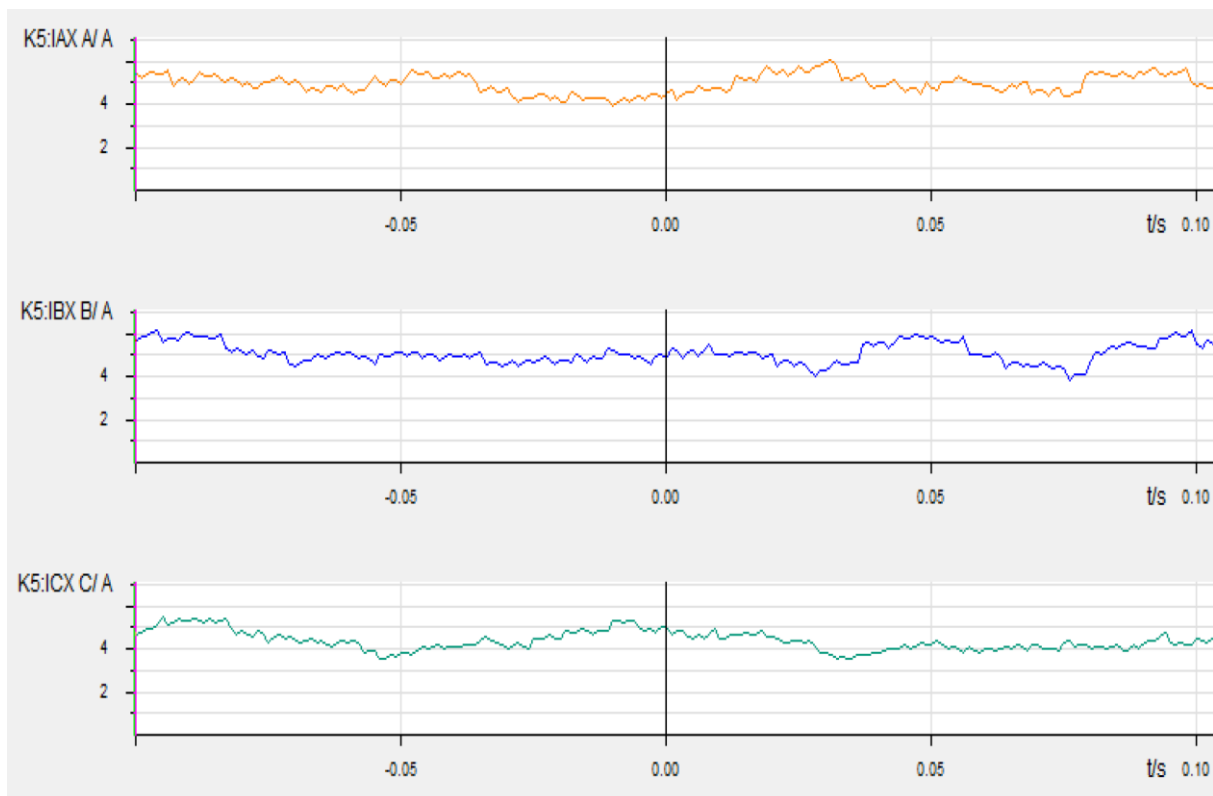
SLIKA 4. EFEKTIVNE VREDNOSTI STRUJA U SVE TRI FAZE NA 10 KV STRANI TRANSFORMATORA TR2 TOKOM PRVOG KVARA.

Važna napomene je činjenica da je transformator TR2 vrlo malo opterećen, pa otuda i niske vrednosti struja. Na narednoj slici (Slika 5.) biće prikazano podešenje diferencijalne zaštite transformatora, odnosno njena karakteristika reagovanja. Takodje, na karakteristici će biti označene diferencijalna i stabilizaciona struja (crveni znak „x“) za prvi kvar. Treba uočiti da je vrednost diferencijalne i stabilizacione struje takva da je skoro na granici između zone reagovanja i zone blokade. Skoro da se nalazi na samoj karakteristici reagovanja.

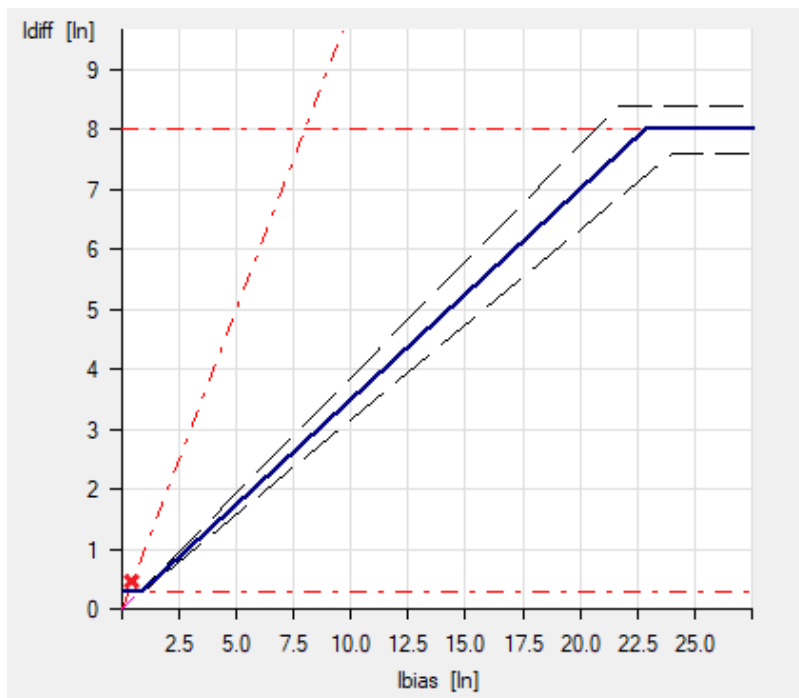
SLIKA 5. KARAKTERISTIKA REAGOVANJA DIFERENCIJALNE ZAŠTITE TRANSFORMATORA TR2.

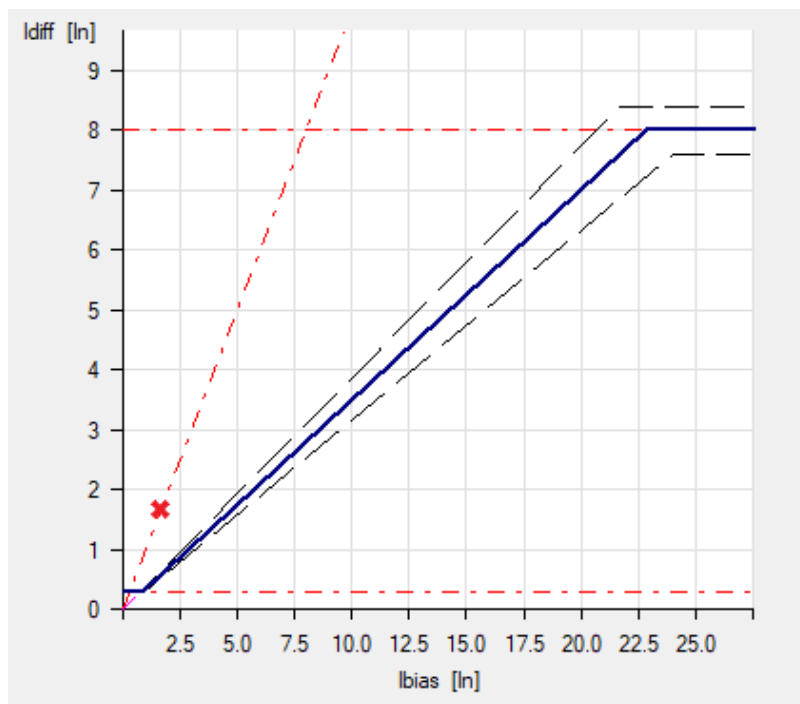
Sa Slike 6. se može videti da je kvar trajao 2 s i da je nakon isteka tog vremena reagovala zaštita otpornika za uzemljenje 35 kV neutralne tačke transformatora. Na sledećoj slici (Slika 7.) biće prikaze vrednosti diferencijalne i stabilizacione struje (crveni znak „x“) za vreme pokušaja uključanja transformatora TR2 u prazan hod. Dakle, na osnovu Slika 6. i 7. može se zaključiti da diferencijalna zaštita transformatora nije reagovala uprkos tome što su vrednosti diferencijalne i stabilizacione struje takve da obezbeđuju sigurnu proradu zaštite.

SLIKA 7. VREDNOSTI DIFERENCIJALNE I STABILIZACIONE STRUJE TOKOM POKUŠAJA UKLJUČENJA TR2 U PRAZAN HOD.

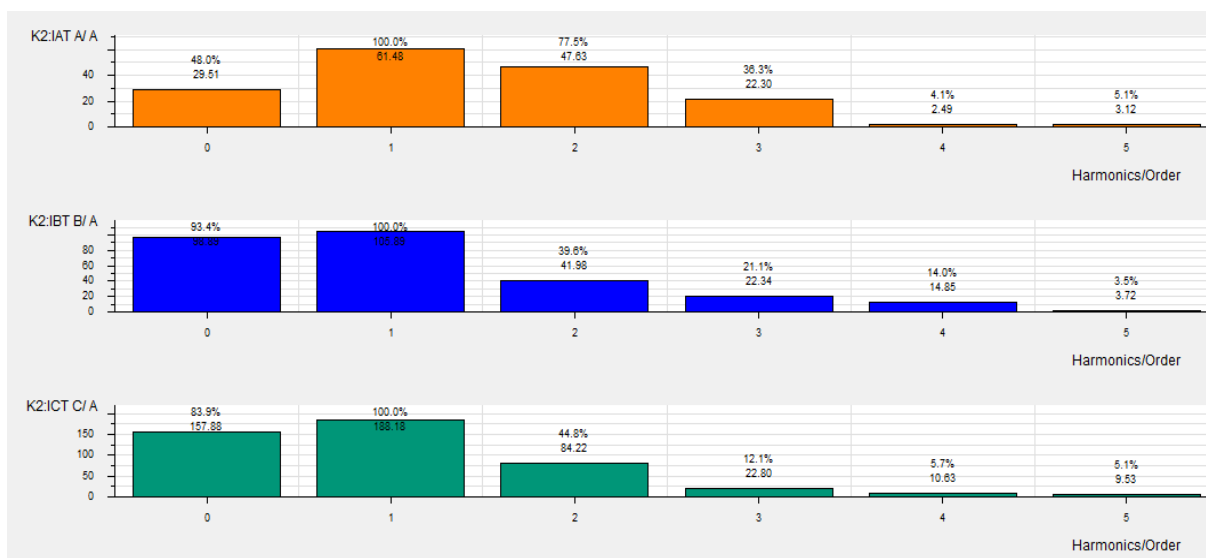
Da bi se utvrdio razlog nereagovanja diferencijalne zaštite transformatora sve vreme dok je prekidač na 110 kV strani uključen, biće od koristi pogledati sadržaj viših harmonika u struji transformatora. Na narednoj slici (Slika 8.) biće prikazan sadržaj viših harmonika u strujama sve tri faze na 110 kV strani TR2 na početku kvara. Na Slici 8. se može videti da je sadržaj drugog harmonika jako visok. Za fazu „L1“ iznosi 77,5 %, za fazu „L2“ je 39,6 % i za fazu „L3“ je 44,8 %. Poznata je činjenica da se diferencijalna zaštita transformatora blokira ukoliko sadržaj drugog harmonika struje pređe određenu vrednost, a razlog blokiranja je struja magnećenja transformatora koja može izazvati neželjeno reagovanje zaštite. Ova vrednost je tipično 15 % i toliko iznosi podešenje u slučaju koji se u ovom radu razmatra. Dakle, sadržaj drugog harmonika u struji transformatora TR2 je daleko iznad podešene vrednosti blokiranja diferencijalne zaštite.

SLIKA 8. SADRŽAJ VIŠIH HARMONIKA U STRUJAMA SVE TRI FAZE NA 110 KV STRANI TR2 NA POČETKU KVARA.

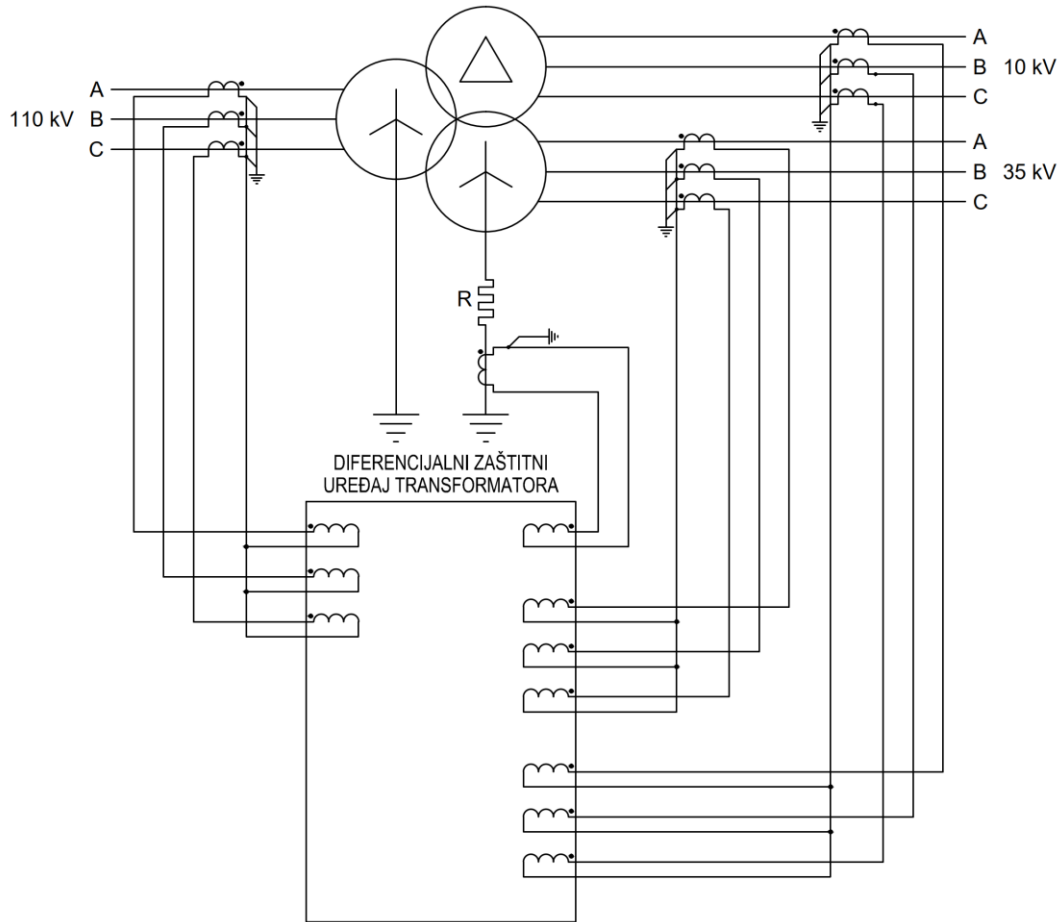
Nakon sagledavanja svih dostupnih informacija, pristupilo se analizi događaja i utvrđivanju uzroka kvara. Kada se prvi put dogodio kvar, diferencijalna zaštita transformatora je odreagovala i isključila TR2. Uvidom u snimak kvara i vrednosti struja za transformator TR2, može se uočiti da je u pitanju bio kvar faze „C“ tj. „L3“. Nakon vizuelnog pregleda postrojenja od strane nadležne službe pronađena je životinja na 35 kV strani transformatora. Par dana kasnije, prilikom uključivanja transformatora u prazan hod došlo je do odrade zaštite otpornika za uzemljenje 35 kV neutralne tačke, što navodi da se ponovo dogodio zemljospoj jedne ili više faza (kasnije će se ispostaviti da je ponovo u pitanju faza „C“ tj. „L3“). Pri ovom uključivanju diferencijalna zaštita transformatora nije odreagovala. Daljom inspekcijom opreme u transformatorskoj stanici, uočeno je da je odvodnik prenapona na 35 kV strani TR2 u fazi „C“ stradao, tj. došlo je do njegovog proboja prema zemlji što je izazvalo zemljospoj faze „L3“. Iako se kvar desio unutar štice zone diferencijalne zaštite, ona nije reagovala pri uključivanju transformatora TR2 u prazan hod zbog njenog blokiranja na drugi harmonik struje koja se javlja pri magnećenju jezgra transformatora, dok je zaštita otpornika za uzemljenje reagovala na prolazak struje kvara kroz neutralnu tačku. Kako bi se ovakve situacije izbegle u budućnosti, razmatra se aktiviranje zaštitne funkcije REF (eng. Restricted Earth Fault), odnosno ograničene diferencijalne zemljospojne zaštite u već postojećem uređaju relejne zaštite transformatora, a u svrhu štice 35 kV namotaja transformatora. REF zaštita je vrlo osjetljiva i omogućuje vrlo pouzdanu detekciju kvarova sa zemljom unutar štice zone. Na sledećoj slici (Slika 10.) je prikazana principna šema vezivanja sekundarnih strujnih kola zaštitnog diferencijalnog uređaja transformatora. Pri kvaru sa zemljom na sekundarnoj strani transformatora (unutar štice zone), struja kvara neće biti detektovana od strane strujnih mernih transformatora koji se nalaze u sve tri faze na 35 kV strani energetskog transformatora, ali će biti detektovana od strane strujnog mernog transformatora koji se nalazi u zvezdištu 35 kV namotaja. Releji će prepoznati razliku u merenim strujama i izdati komandu za isključenje prekidača. Za kvarove van štice zone i strujni merni transformatori u fazama sekundara (35 kV) i strujni merni transformator u zvezdištu sekundara će detektovati istu struju, te stoga logika releja će „zaključiti“ da je kvar nastao van štice zone i neće izdati komandu za isključenje prekidača.

SLIKA 10. PRINCIPSKA ŠEMA SEKUNDARNIH STRUJNIH KOLA ZAŠTITNOG DIFERENCIJALNOG UREĐAJA TRANSFORMATORA.
