PRAKTIČNA ISKUSTVA PRILIKOM ISPITIVANJA ELEKTRIČNOG IZOLACIONOG SISTEMA PROLAZNIH IZOLATORA ENERGETSKIH TRANSFORMATORA NA TERENU

M. MILIĆ^{1,2}
D. ILIĆ^{1,2}
LJ. NIKOLIĆ¹
Đ. JOVANOVIĆ¹
B. PEJOVIĆ¹
R. PARTONJIĆ^{1,2}

¹ Elektrotehnički institut „Nikola Tesla“, Srbija

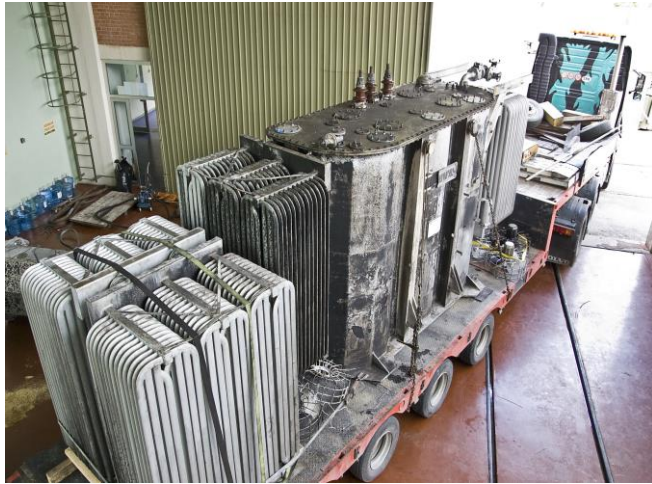
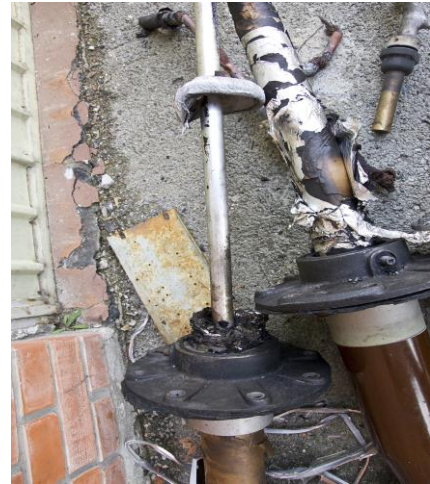
Slika 1: Prikaz havariisanog energetskog transformatora kao posledice eksplozije PI

Prema tome, redovna dijagnostička ispitivanja visokonaponskih PI su od suštinskog značaja za normalan rad ET, pri čemu treba naglasiti da se preventivna merenja obavljaju u *off-line* režimu, odnosno u beznaponskom stanju, a prema standardizovanim metodama i odgovarajućom mernom opremom. Cilj dijagnostičkih ispitivanja je dobijanje podataka o određenim karakteristikama izolacionog sistema PI. Rezultati izvršenih merenja omogućavaju da se izvrši procena, odnosno dijagnostika stanja PI, kao i dalje praćenje trenda karakteristika PI (poređenjem sa rezultatima prethodnih ispitivanja), koje mogu da ukažu na eventualno nezadovoljavajuće stanje. Na taj način može na vreme da se izvrši odgovarajuća popravka ili eventualna zamena izolatora. Time se doprinosi prevenciji potencijalnih kvarova koji mogu dovesti do havarija. (Slika 1). Havarije mogu biti izazvane upravo eksplozijom PI, pri čemu najčešće dolazi do požara i uništenja celokupnog transformatora, kao i oštećenja okolne opreme (odvodnika, strujnih transformatora, potpornih izolatora, šinskih veza i sl.).
