ANALIZA UTICAJA KVALITETA ELEKTRIČNE ENERGIJE NA POUZDANOST PROCESA U INDUSTRIJI NA PRIMERU MSK KIKINDA

B. Janković¹, Elektrovojvodina, ED Zrenjanin, Pogon Kikinda, Srbija
R. Milankov, Elektrovojvodina, ED Zrenjanin, Pogon Kikinda, Srbija

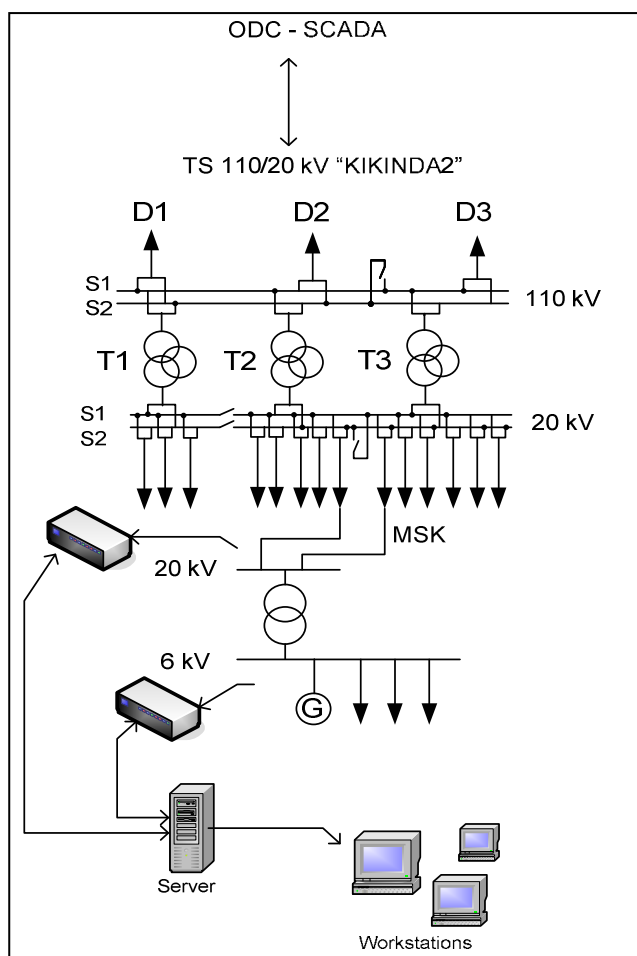
Slika 1. Akvizicija podataka 2007-2008

Sistem za akviziciju u MSK (Slika 1.) je postavljen pred kraj 2007. godine. Evidencija o propadima napona je vođena preko sistema za akviziciju postavljenog na 6 kV strani, na 20 kV strani u postrojenju MSK i preko SCADA sistema ED Zrenjanin ODC Kikinda koji nadzire TS 110/20 kV "Kikinda 2". U periodu dužem od godinu dana evidentirano je više od 1100 događaja. Nakon analize događaji su razvrstani po dužini trajanja i po prirodi kvara, odnosno broju faza u kojima je manifestovan. Potrebno je konstatovati da je sve vreme radio i generator, koji je uticao na ublažavanje intenziteta ovih pojava.

Postavljena su 2 ovakva uređaja. Jedan je postavljen na 20 kV strani gde je četvorožično uzorkovao fazne napone sabirnica 20 kV sa kojih se napajao MSK kao i struje koje su merene na jednom od dva izvoda 20 kV. Drugi uređaj je postavljen na 110 kV strani gde su mereni fazni naponi na 110 kV sabirnicama. Ovaj drugi uređaj je merio i struje neutralnih tačaka 20kV. Na sledećoj šemi dat je položaj ova dva uređaja. (Slika 6.). Akvizicija u MSK je ista kao i ranije – (Slika 1).

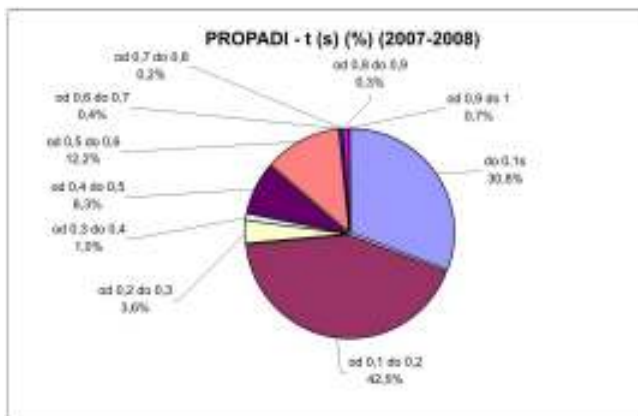
Slika 5 Dužina trajanja događaja

Pojave koje su uočene u ovom periodu se mogu klasifikovati i po dužini trajanja. Iz priloženog dijagrama (Slika 5.) može se uočiti da ogroman broj događaja traje do 200 ms, ali je, po primedbama potrošača, sumnja pala i na propade napona koji su trajanja 100 ms, te da i oni predstavljaju opasnost po tehnološki proces. To je razlog što se i pristupilo sagledavanju problema sa aspekta da dužina trajanja propada napona ne sme biti veća od 100 ms. U toku 2009. godine MSK nije imao uslova za rad, generator veći deo godine nije radio i to nije bio interesantan period za analizu, mada je sistem za akviziciju i dalje obavljao nadzor nad sistemom.

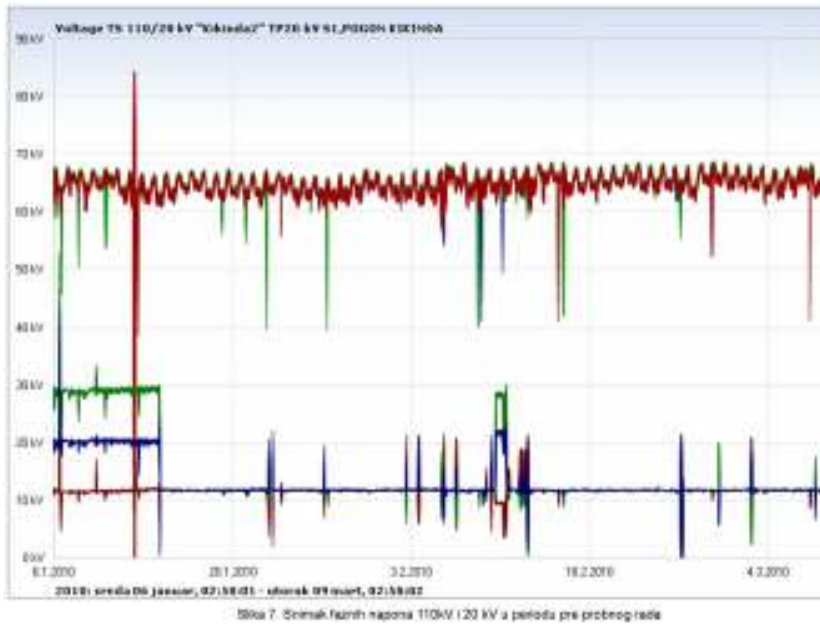
Na slici dat je dijagram praćenih veličina od početka 2010. godine do 09.03.2010: (Slika 7)

Na slici su dati dijagrami faznih napona 110 kV i 20 kV u periodu merenja: od početka januara do početka probnog rada (bez generatora) početak marta 2010. Iz ovog perioda merenja uzeti su oni događaji koji u sebi sadrže specifičan tehnološko – tehnički pojam – “ispad,„. To je naziv za isključenje generatorskog 6kV prekidača usled prorade nekih zaštita. Priložena Tabela1 predstavlja deo tabele koja se formirala u procesu identifikacije i upoređenja podataka.

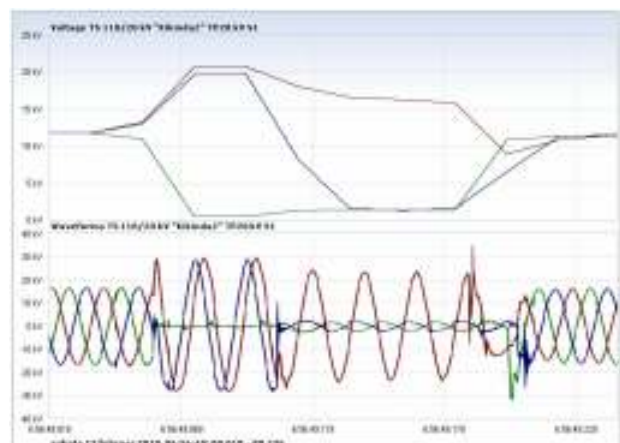
Slika 8 Dvofazni zemljospoj na 20kV izvodu: trajanje 150ms, dubina propada veća od 90%

Na 20 kV izvodu se dogodila prorada zemljospojne zaštite $J_0 >$ i dalje se događaj razvijao kao kratak spoj jer se pojavio zemljospoj na drugoj fazi. Na slici 8 dat je snimak mrežnog analizatora ovog događaja.

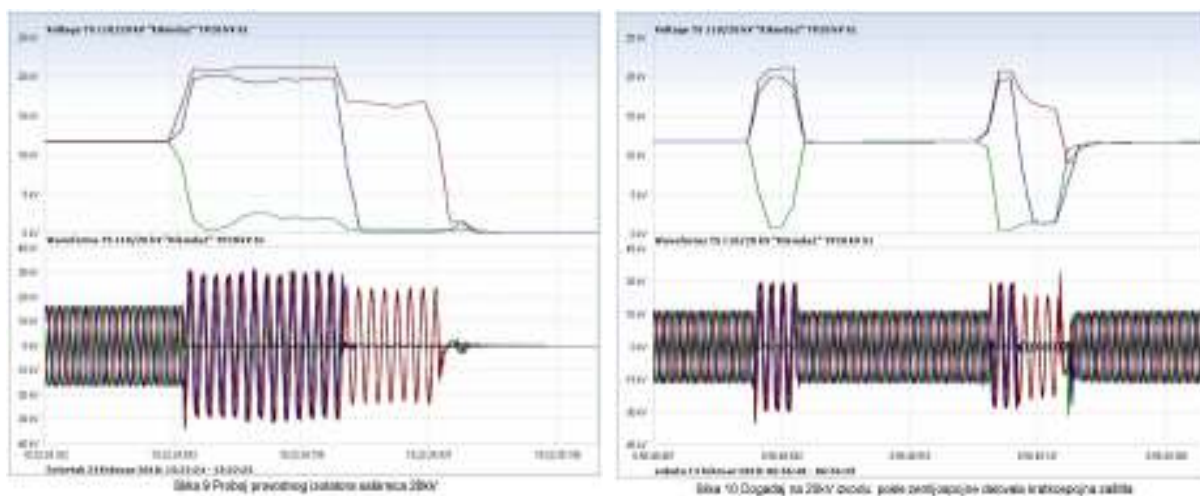
Svi ostali prelazni procesi koji su se javljali nisu bili duži od 200ms i dubina propada nije bila veća od 10%. Izdvojen je još jedan karakterističan događaj na 20 kV, kada je posle prorade Jo>, došlo do prorade J>>. (Slika 10.)

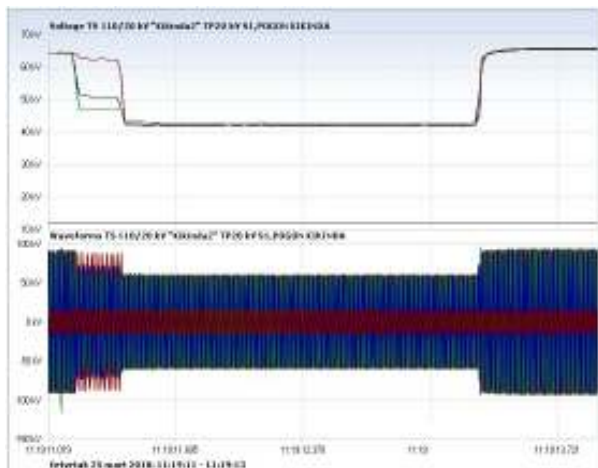
Slika 13

rekonstrukcija postojeće zaštite, kako bi se skratilo vreme trajanja prelazne pojave. Primer ovakvog događaja se može videti na slici 13, gde je došlo posle prorade zemljospojne zaštite na nadzemnom DV 35kV u TS Kikinda–1, do prorade zemljospojne zaštite TP 35 kV, usled proboja potpornog izolatora sabirnica 35 kV, sa vremenskim zatezanjem od 2s.

Na slici 13 je dat događaj na 110 kV strani u TS 110/20 kV Kikinda–2. Trajanje pojave je 2s 180ms, sa dubinom propada trofazno na 65%. Slika na 20 kV strani, koja je snimljena i u postrojenju MSK je data na slici 14.

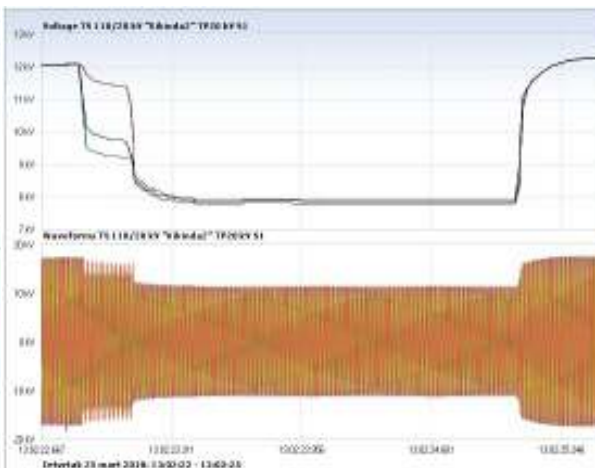
Slika 14

Trajanje ovakve pojave je približno dužini trajanja pojave na 110 kV strani, 2s 390ms, sa dubinom propada na 65%.

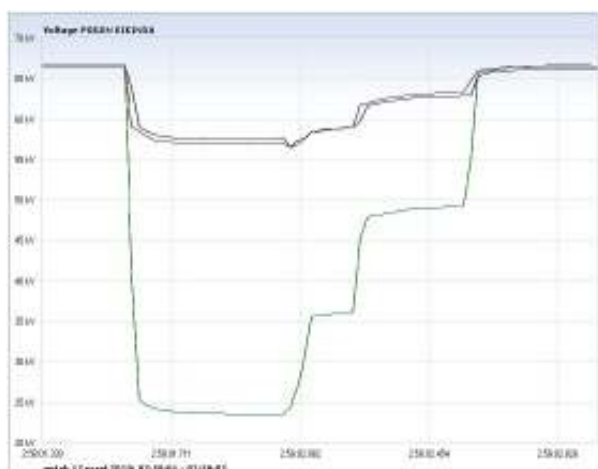
Slika 15

Pored ovih pobrojanih slučajeva registrovani su događaji i usled prorada systemske, distantne, zaštite, gde se pojave sa jedne deonice prenose i na susedne EEO. Primer je dat na slici 15. U TS 110/35 kV Kikinda–1 proradila je distantna zaštita na DV 110 kV 12.03.2010 u 02:58. Događaj je trajao 1s 44ms, dubina propada 34%. Na slici je data pojava na 110 kV strani u TS 110/20 kV Kikinda–2. Događaj koji je snimljen na 20 kV sabirnicama ima sličnu karakteristiku i vreme trajanja pojave je 1s 104ms i dubina propada je nešto manja, 45% - slika 16.

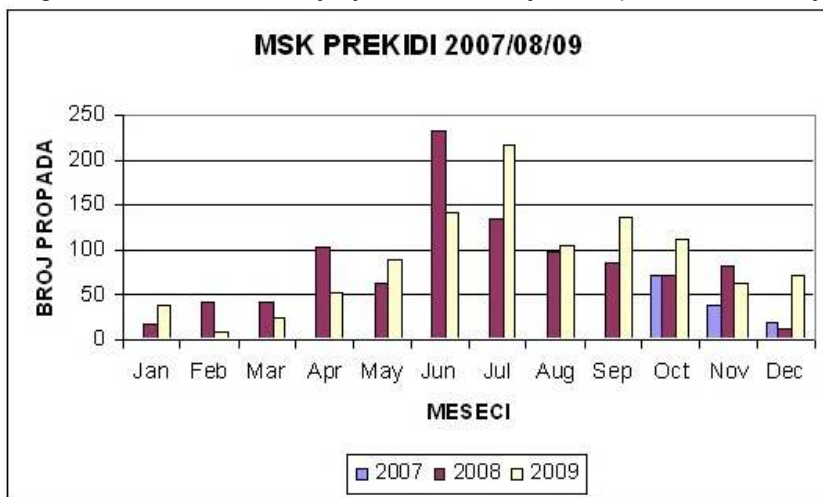
Slika 17

Učestanost ovakvih događaja na godišnjem nivou može biti vrlo nepravilna i može zavistiti od tipa sistema za napajanje i od tačke posmatranja. Osim toga, raspored u toku godine može dosta varirati, što se može uočiti i u ovom slučaju, kao što je prikazano na slici 17, gde se vidi broj zabeleženih propada u posmatranom periodu po

mesecima u toku svake godine. Dat je broj prekida bez obzira na dužinu trajanja i dubinu propada. Pod normalnim radnim uslovima očekivani broj propada napona u godini može biti od nekoliko desetina do hiljadu. Pokazne vrednosti propada su kraće od 1 sekunde sa dubinom manjom od 60%. Uticaj propada napona na opremu i otpornost tehnološkog procesa, transparentno po dubini procesa, može se sagledati jedino uz razumevanje samog procesa. U pogledu otpornosti procesi se mogu generalno podeliti u dve grupe: procesi koji se mogu odvijati nesmetano bez el. energije duže vreme (nekoliko sekundi ili duže) i procesi koji se zaustavljaju posle kratkotrajnih nestanaka el. enegije (100ms). Za ovu drugu kategoriju procesa veoma je bitno pojedinačno poznavanje individualne opreme u procesu.
