OŠTEĆENJE IZOLATORA OD SILIKONIZOVANE GUME OD PTICA

Đ. Glišić, Elektrodistribucija – Beograd, Srbija
B. Stojanović, Elektrodistribucija – Beograd, Srbija

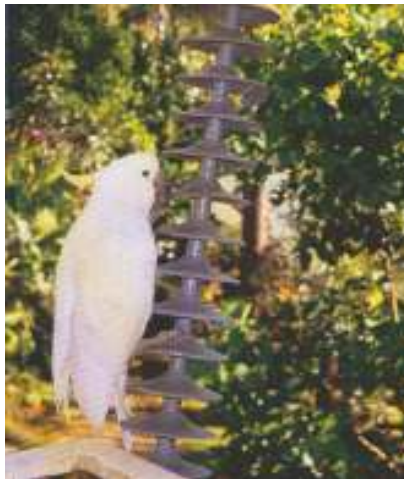
Slika 1 – Slika govori više od hiljadu reči [2]

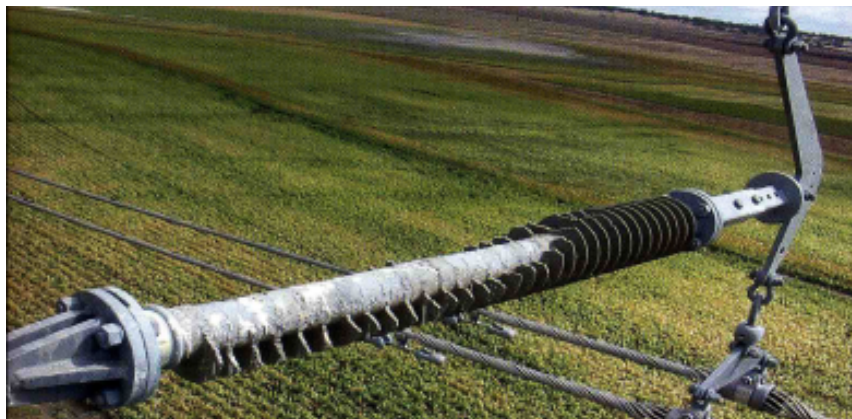
Slika 2 – Drastičan primer oštećenja od ptica [3]

Prema podacima iz eksploatacije ptice kidaju gumu kućišta naročito izolatora od silikonizovane gume kako u beznaponskom periodu nadzemnog voda tako i pod naponom.

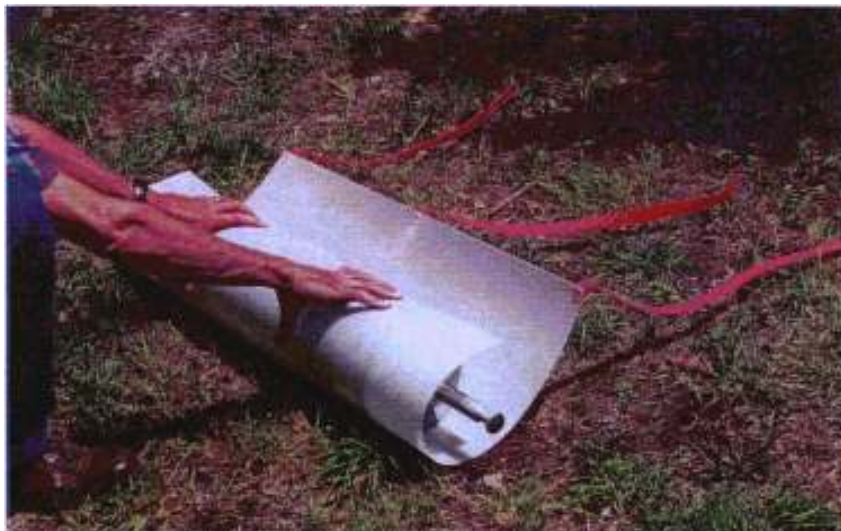
Slika 3 – Postavljanje zaštitnog omotača [5]

Zato je u [5] predviđena zaštita zaštitnim omotačem koji se postavlja tako da zaštiti krila od oštećenja (slika 3). Zaštitni omotač se izrađuje od polipropilenske table debljine 1 mm prefabrikovane u valjak koja se drži na mestu pomoću Velcro traka [3]. Na jednom kraju zaštitnog omotača postoji petlja da bi se olakšalo brzo skidanje, pod naponom, koja može da se dohvati kukom bilo iz helikoptera ili sa stuba (slika 4).

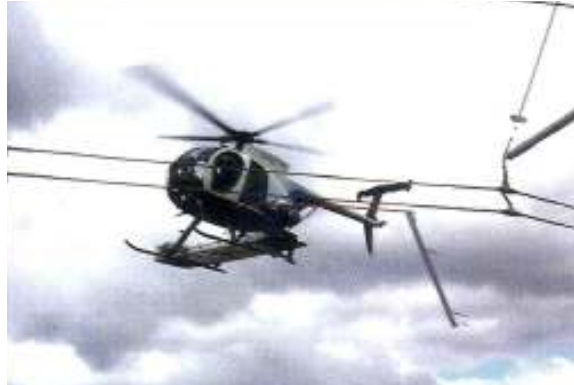
Slika 4 – Skidanje zaštitnog omotača iz helikoptera [3]

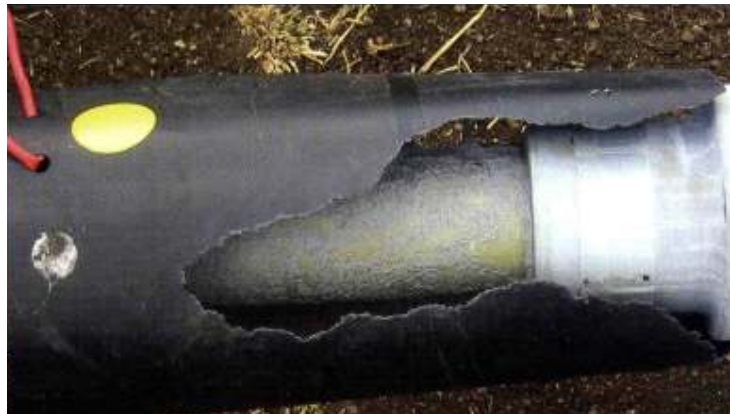
Slika 5 – Oštećenje zaštitnog omotača od ptica [3]

Međutim iako je ideja bila izvanredna ptice su bile upornije da dođu do svoje "hrane" pa su počele da kidaju i zaštitni omotač (slika 5) tako da se planira primena zaštitnog omotača od aluminijuma [3].

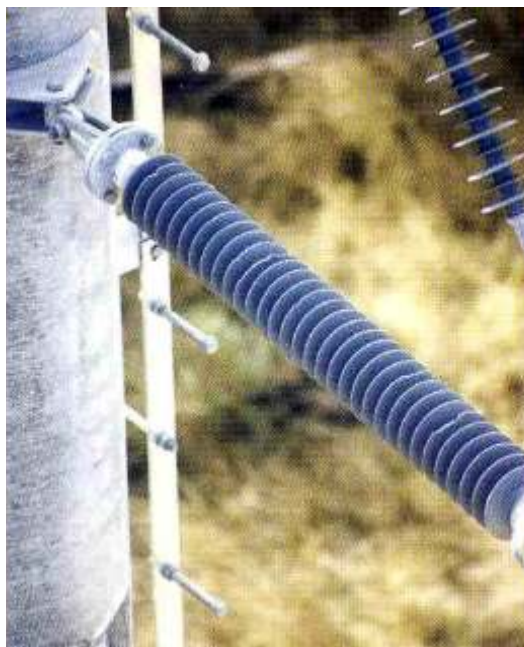
Slika 7 – Oštećeni horizontalni potporni izolator od ptica [3]
