## **REMONT 110 kV SF6 POSTROJENJA**

M. AKSENTIJEVIĆ, PD „EPS Distribucija“ d.o.o. Beograd, Srbija  
S. MEDO, PD „EPS Distribucija“ d.o.o. Beograd, Srbija  
N. STOJANOVIĆ, JP EPS Beograd, Srbija

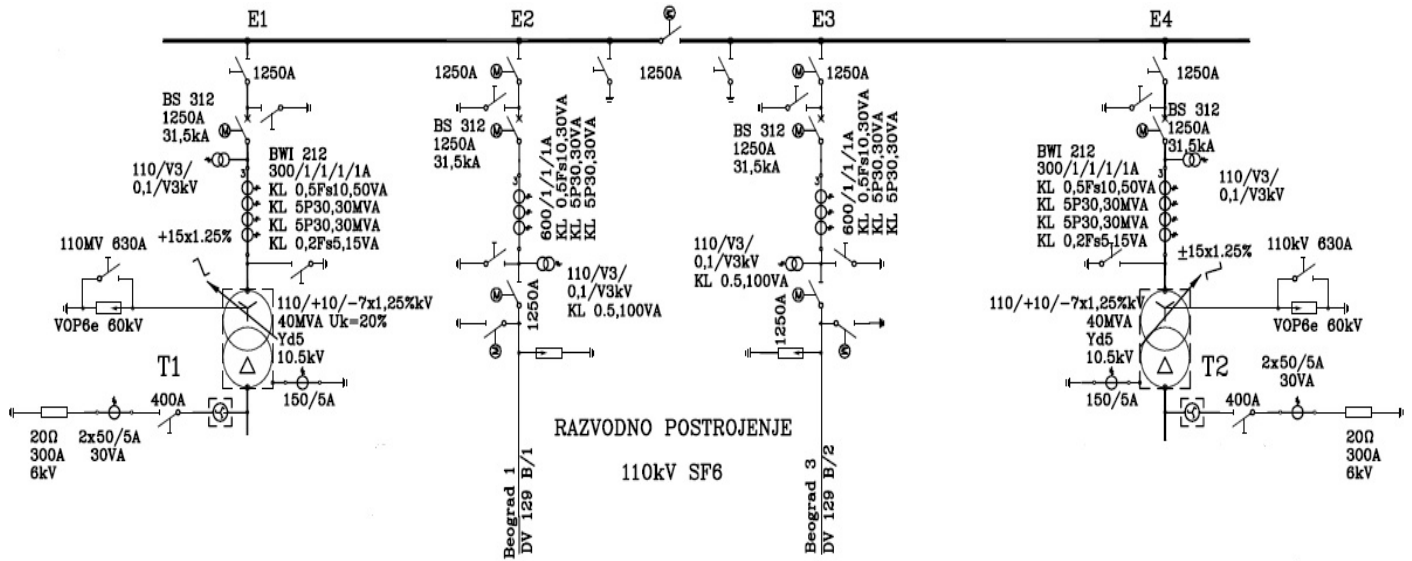
### **2. KONFIGURACIJA I SASTAVNI DELOVI 110 kV SF6 POSTROJENJA KOJA SE REMONTUJU**

Slika 1. Jednopolna šema jednog 110 kV SF6 postrojenja

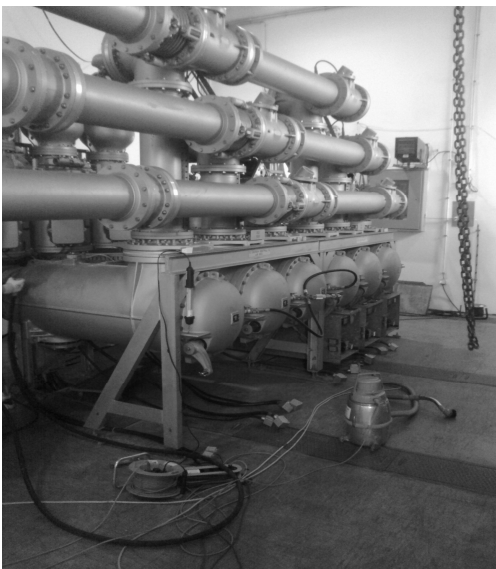
Postrojenja su jednopolno oklopljena metalom, što znači da su u okviru svakog polja faze svakog elementa međusobno razdvojene posebnim metalnim kućištem.

Slika 2. Izgled i raspored elemenata po polju u okviru jednog 110 kV SF6 postrojenja

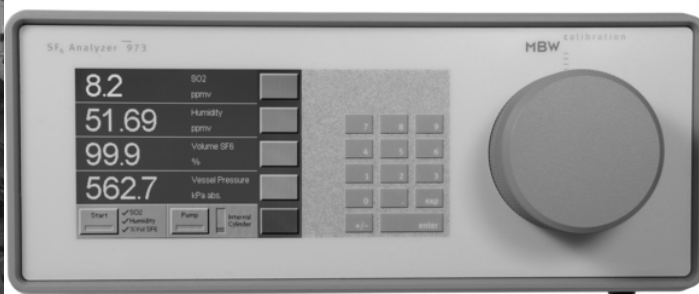
Slika 5. Uređaj za ispitivanje kvaliteta SF6 gasa

U svim gasnim zonama izvršena je provera pritiska SF6 gasa, provera podešenosti svih densimetara, provera čistoće i vlažnosti SF6 gasa, kao i koncentracija sadržaja SO2 kao produkta uticaja električnog luka na SF6 gas. Izvršena je provera gasnih zona na izlazak SF6 gasa iz komora i dopuna gasa na nominalne pritiske. Ispitivanja su izvršena pre i nakon izvršenog remonta.

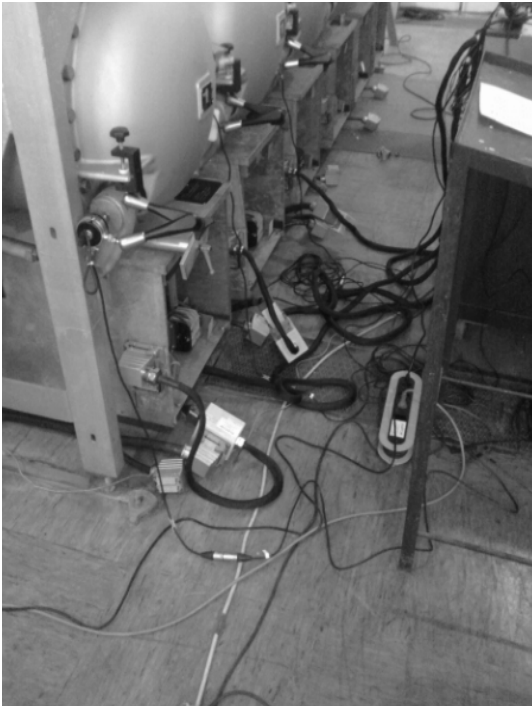
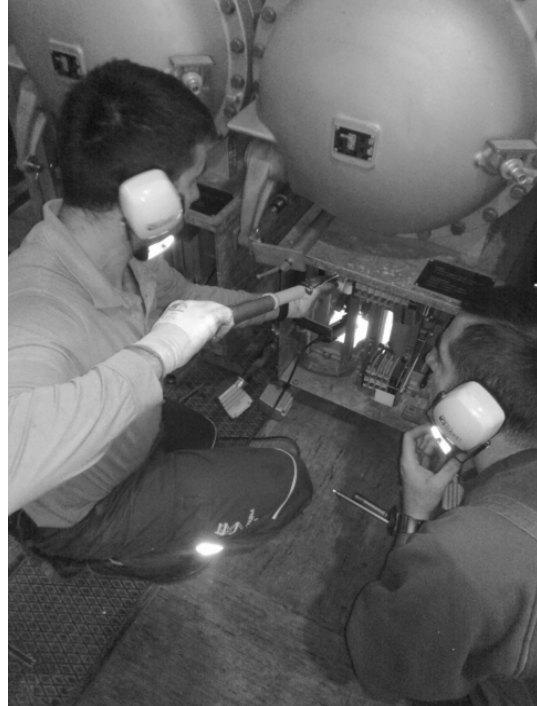
Na pogonskim mehanizmima prekidača izvršena je funkcionalna provera rada, merenje svih operativnih parametara, vizuelna provera, čišćenje i podmazivanje mehaničkog sistema za uključenje i isključenje prekidača, provera svih podloški, osigurača, zavrtnjeva i zamena po potrebi. Ispitivanja i merenja izvršena su pre i nakon završenog remonta.

Merenje svih operativnih parametara pogonskih mehanizama prekidača podrazumeva između ostalog: merenje klizanja kočnice pri uključanju prekidača, merenje sile opruge za uključenje i opruge za isključenje prekidača, merenje brzine navijanja opruge za uključenje prekidača, merenje nategnutosti opruge za isključenje prekidača.

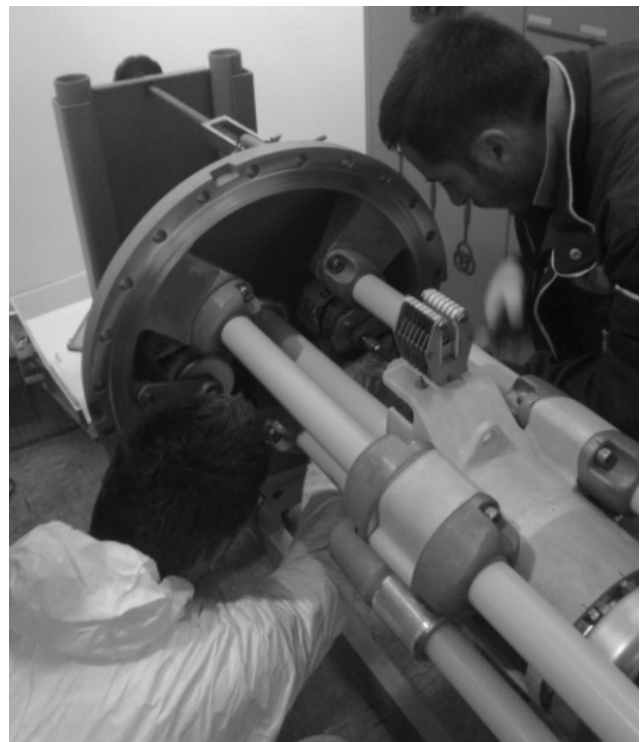
Na kontaktnom delu prekidača izvršeno je merenje svih radnih parametara, provera zaptivenosti svih zavrtnjeva, merenje prelaznog otpora kontakata, čišćenje unutrašnjosti prekidačke komore (G0), vizuelni pregled kontakata prekidača, čišćenje i podmazivanje kontaktnog dela, zamena adsorbera za sakupljanje vlage iz SF6 gasa kao i zamena priborica za zaptivanje poklopca prekidačke zone. Merenja su izvršena pre i nakon završenog remonta.

Merenje svih radnih parametara podrazumeva između ostalog: merenje vremena otvaranja i zatvaranja glavnih kontakata, merenje vremena otvaranja i zatvaranja pomoćnih kontakata, hod kontakata, prodiranje kontakata.

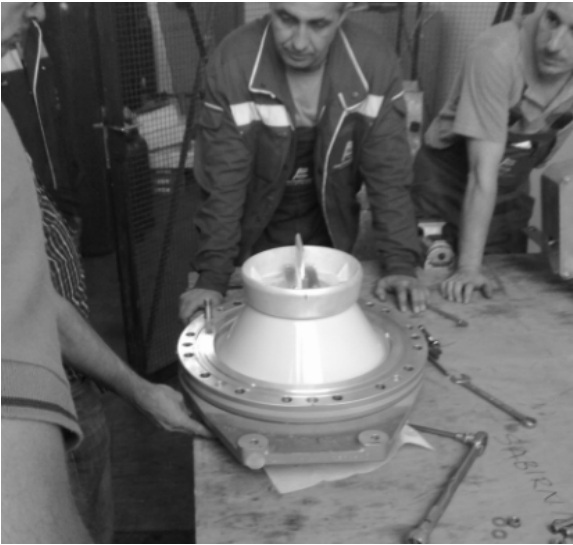
Slika 6. Provodni izolator između gasnih zona G0 i G1

- zamena provodnog izolatora jedne faze u jednom transformatorskom polju između gasnih zona G0 (prekidačka zona) i G1 (sabimička zona), na osnovu podataka o praćenju pritiska u ove dve zone.

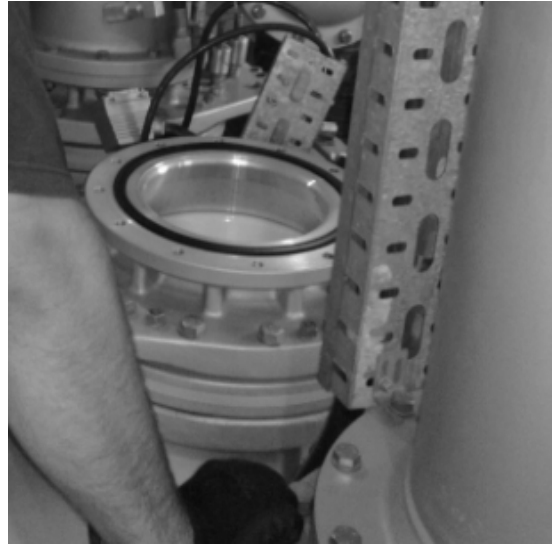
Slika 7. Pozicija provodnog izolatora

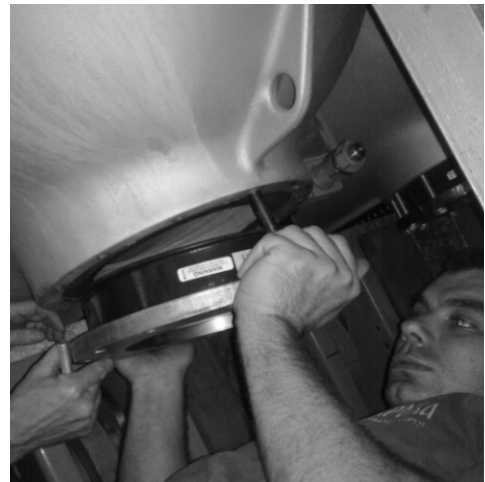
Slika 9. Zamena pucajućeg diska

- zamena pucajućih diskova koji se nalaze na dnu prekidačkih zona G0 i služe za zaštitu pri pojavi prevelikog pritiska u komori, kao najslabije mesto. U prošlosti se na jednoj od transformatorskih stanica desila nekontrolisana eksplozija bez postojanja velikog pritiska SF6 gasa u komori zbog loše obrađene površine na samom pucajućem disku pa je ova prilika iskorišćena za zamenu svih oštećenih diskova. Zamenske diskove je EDB imala u rezervi.
