ANALIZA KVARA U ŠTIĆENOJ ZONI DIFERENCIJLANE ZAŠTITE TRANSFORMATORA

PRILIKOM UKLJUČENJA PREKIDAČA NA 110 KV STRANI TRANSFORMATORA

Aleksa RISTIĆ, Elektrodistribucija Srbije d.o.o. Beograd, Sektor za Upravljanje Niš, Srbija
Bratislav NIKOLIĆ, Elektrodistribucija Srbije d.o.o. Beograd, Sektor za Upravljanje Niš, Srbija
Marko JOVANOVIĆ, Elektrodistribucija Srbije d.o.o. Beograd, Sektor za Upravljanje Niš, Srbija
Marko VUČKOVIĆ, Elektrodistribucija Srbije d.o.o. Beograd, Sektor za Upravljanje Niš, Srbija
Miodrag MIHAILOVIĆ, Elektrodistribucija Srbije d.o.o. Beograd, Sektor za Upravljanje Niš, Srbija

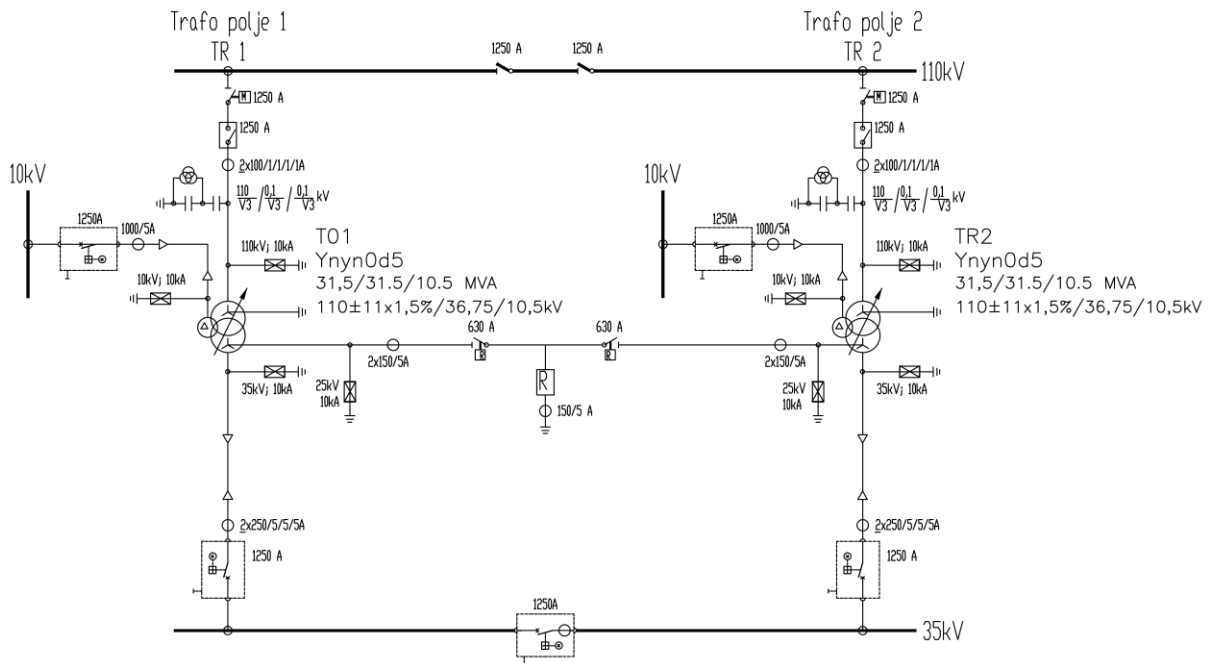
SLIKA 1. JEDNOPOLNA ŠEMA TS „VRANJE 2“ 110/35/10 KV

Oba ugrađena transformatora su nominalne snage 31,5 MVA, nominalnih napona $110\pm 11\times 1,5\%/36,75/10,5$ kV i sprege Yyn0d5 (prikazano na Slici 1.). Na narednim slikama (Slika 2., Slika 3. i Slika 4.) biće prikazane efektivne vrednosti struja na 110 kV, 35 kV i 10 kV strani transformatora TR2 respektivno, tokom prvog kvara koji se dogodio u pogonu.
